1. Nombre e identificación del conjunto

Id Conjunto 79	Nombre del conjunto Molino des Castellet	Categoría/Subcategoría Etnológico/Molino de viento
Nº Catálogo PGOU 79	Nº Carta Arqueológica	Uso actual Abandonado
Unidades asociadas al conjunto 79 molino		Elementos asociados a la unidad
Fecha de la catalogación	Fecha última revisión 04/2008	Equipo responsable D. Albero; M. Calvo

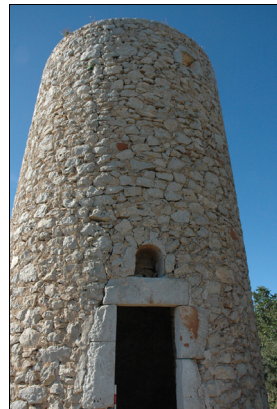
Descripción: Torre, puerta y nicho del molino.

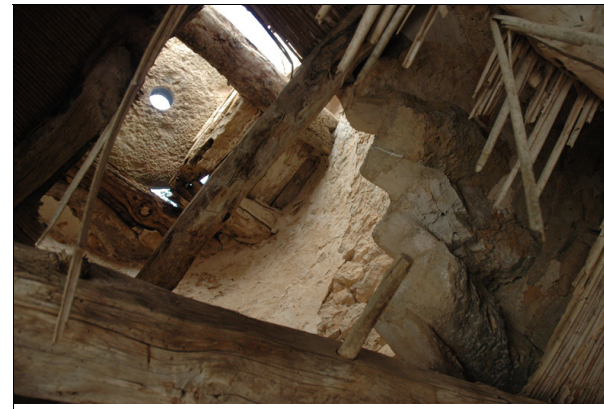
Descripción: Vista del piso superior y la mola.

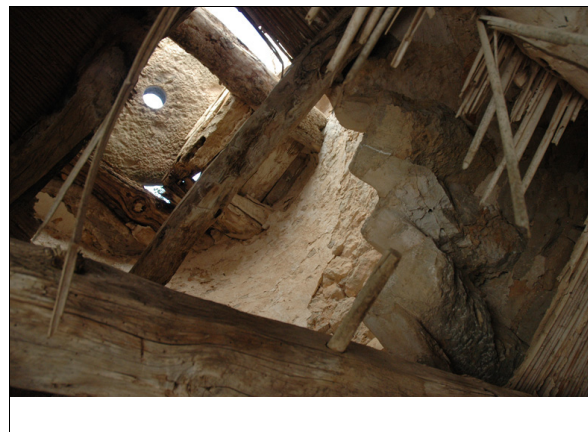
Descripción: Vista del piso superior y la mola.

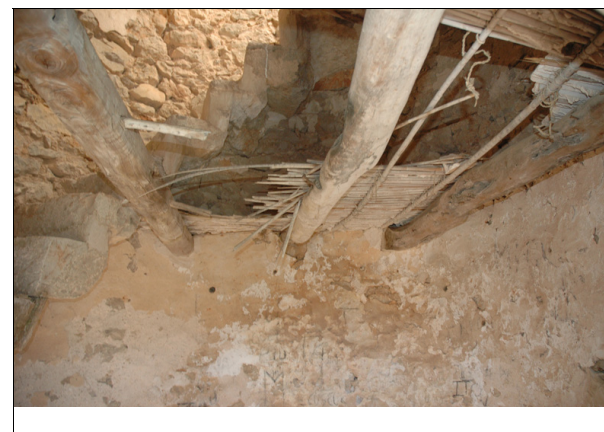
Descripción: Interior, escalera y envigado de la torre del molino.
