### 1. Nombre e identificación del conjunto

| 97 | Possessió de Son Durí | Arquitectura civil/Poseción |

### 2. Documentación fotográfica

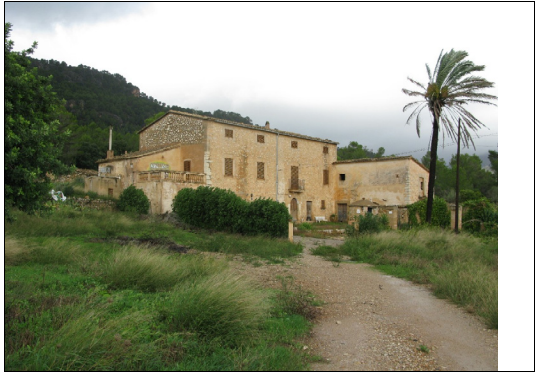
Descripción: Se accede desde un camino de tierra. El conjunto está formado por un cuerpo longitudinal de vivienda al que se adosa un cuerpo transversal que alberga la almazara. Alrededor varios cuerpos agropecuarios en mal estado de conservación.

Rodeando la vivienda hay varias instalaciones agropecuarias en mal estado de conservación.

Eliminación de la vegetación que hay sobre los muros, en las proximidades y en la carrera.  
Reparación de las dependencias agropecuarias y del porche

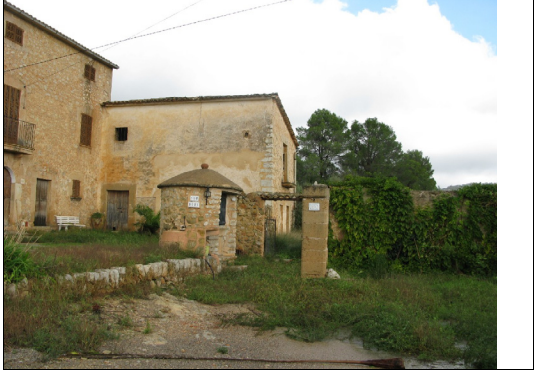
Descripción: Frente a la casa una carrera en la que ha crecido la vegetación. Hay un cuello de cisterna circular con cubierta cónica con azulejos que indican la denominación de la finca. La carrera está un poco elevada para nivelar el terreno. En el lateral había un porche del que se conservan el muro posterior y los pilares cuadrados de marés se sustentaban la cubierta.

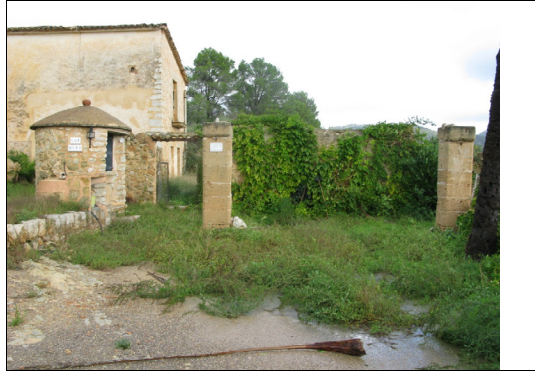
Descripción: Frente a la casa una carrera en la que ha crecido la vegetación. Hay un cuello de cisterna circular con cubierta cónica con azulejos que indican la denominación de la finca. La carrera está un poco elevada para nivelar el terreno. En el lateral había un porche del que se conservan el muro posterior y los pilares cuadrados de marés se sustentaban la cubierta.

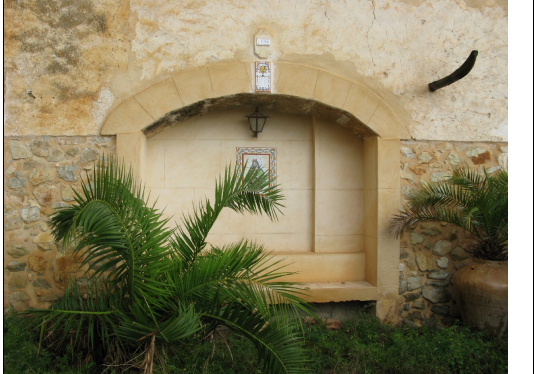
Descripción: En 1996 se insertó este arco escarzano con un azulejo con un reloj de sol y otro con una imagen mariana. En la parte inferior hay un banco.
