1. Nombre e identificación del conjunto

Id Conjunto	Nombre del conjunto	Categoría/Subcategoría
372	Vivienda C/ mayor 8-8ª	Arquitectura civil/Residencial
nivel de proteccion	Autor	Nº Catalogos CIM
A 4		
Nº Catálogo PGOU	Uso actual	
372	Residencial	
Unidades asociadas al conjunto	Elementos asociados a la unidad	
Fecha de la catalogación	Fecha última revisión	Equipo responsable
08/2008		C. Colom; M. Calvo

Calvià. C/ Major, 8-8ª

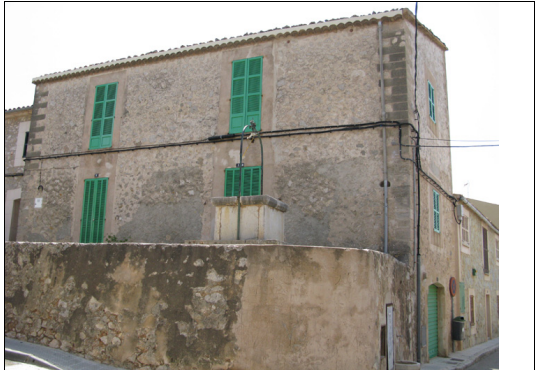
Descripción: Fachada principal situada en la C/ Mayor. La vivienda está condicionada por la presencia de un aligibe y un cuello de cisterna cuadrado.

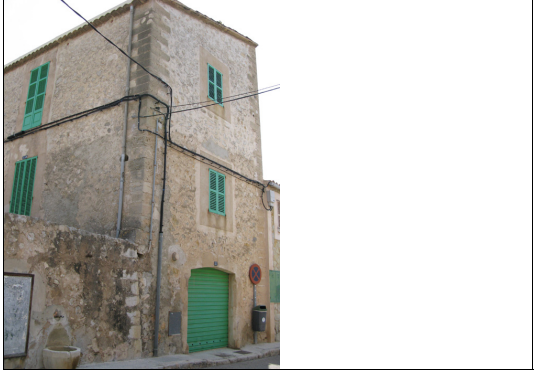
Descripción: Fachada lateral que en lugar de tener dos alturas tiene tres, aprovechando la inferior como garaje al cual se accede através de un arco escarzano. Se pueden observar las señales y el cableado que no permite una correcta visión del edificio.

Hay elementos distorsionantes en la fachada como el cableado y la señalización de la fachada lateral.

Mantenimiento de las estructuras.
 Reparación de la mampostería dando unidad al conjunto
 Extracción del cableado de la fachada
 Control del pavimentado

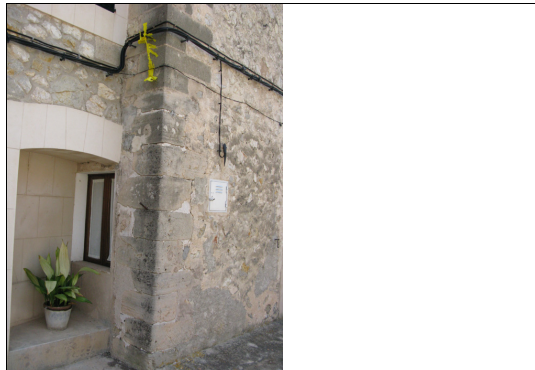
Descripción: Ventana situada en el piso inferior de la pared medianera

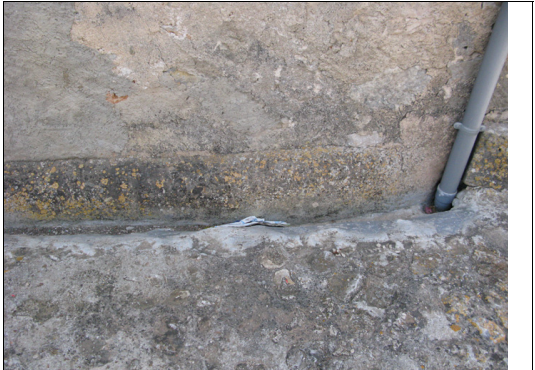
Descripción: Desagüe situado en la fachada principal que da al aligibe, igual que la bajante del tejado de la casa.
