<b>Id Conjunto</b> 356	<b>Nombre del conjunto</b> Forn de Calç des Torrent de Sa Mata 1 (Galatzó)	<b>Categoría/Subcategoría</b> Etnológico/Horno de cal
<b>Nº Catálogo PGOU</b> 356	<b>Nº Carta Arqueológica</b>	<b>Uso actual</b> Abandonado
<b>Unidades asociadas al conjunto</b> 356-1: Horno de cal.		<b>Elementos asociados a la unidad</b>
<b>Fecha de la catalogación</b> 07/2008	<b>Fecha última revisión</b>	<b>Equipo responsable</b> D. Alberó; M. Calvo; M. Calderón

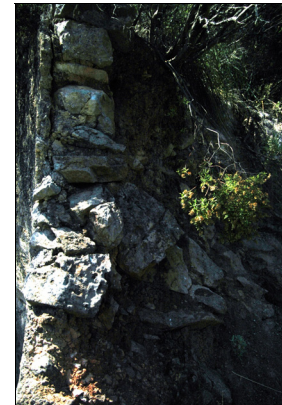
Descripción: Muro de la olla.

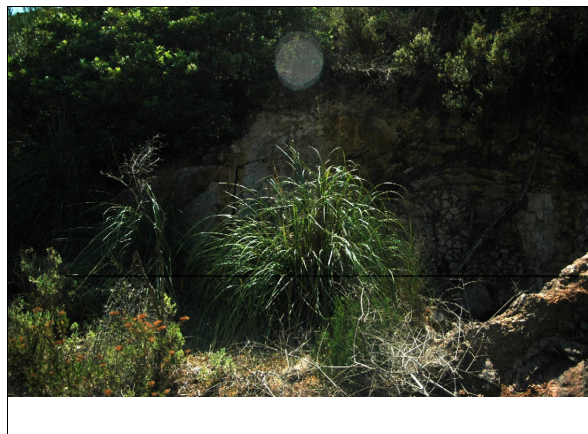
Descripción: Sección del muro de la olla-cintell.
