1. Nombre e identificación del conjunto

Id Conjunto 240	Nombre del conjunto Barraca de Son Font	Categoría/Subcategoría Etnológico/Sitja y caseta de carbonero
Nº Catálogo PGOU 240	Nº Carta Arqueológica	Uso actual Abandonado
Unidades asociadas al conjunto 240.1 Barraca		Elementos asociados a la unidad
Fecha de la catalogación 04/2008	Fecha última revisión	Equipo responsable D. Albero; M. Calvo

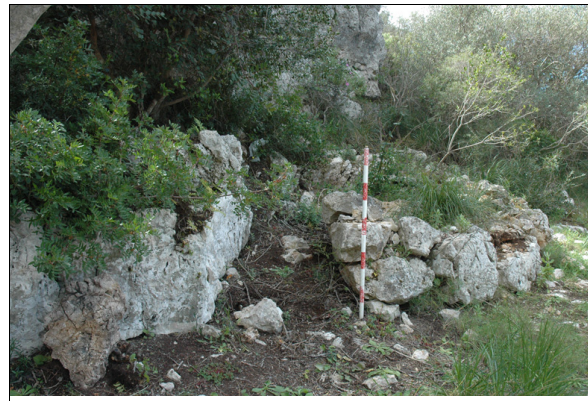
Descripción: Vista frontal de la barraca y la puerta.

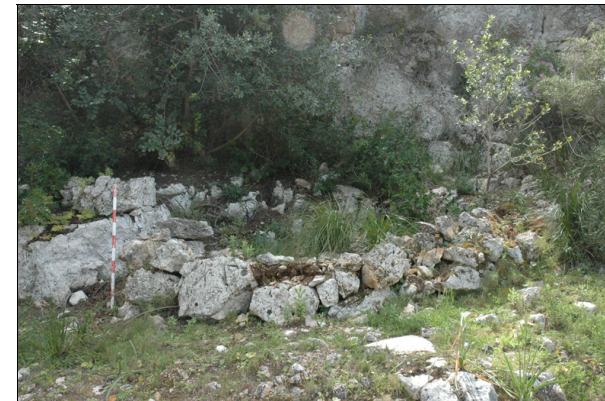
Descripción: Vista lateral de la estructura.

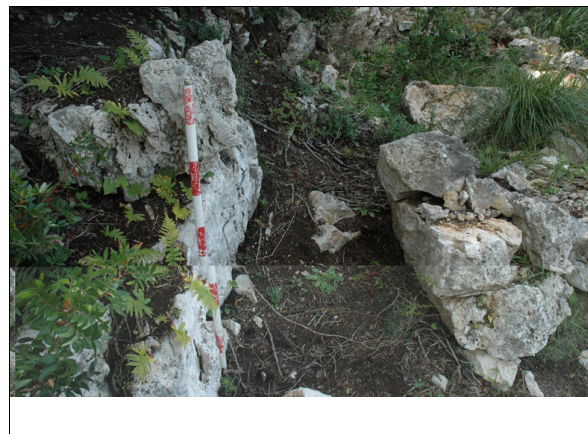
Descripción: Detalle de la puerta

La puerta tiene una altura de 1 m y una anchura de 0.8 m. Las jambas están compuestas por varias piezas de piedra trabajada. No se conserva cubierta ni se observan vanos, ventanas o nichos en la barraca. En general el conjunto se encuentra en un estado de conservación medio (50-90%).

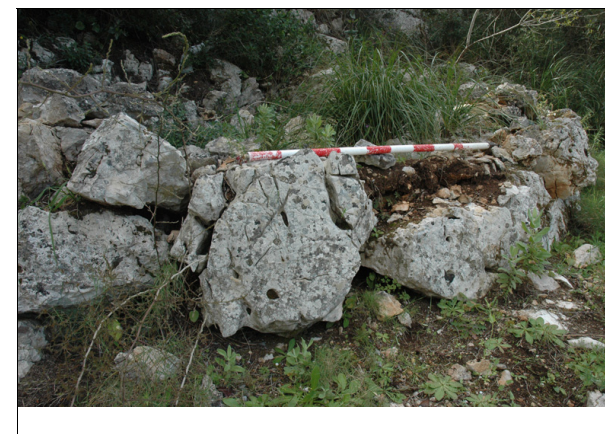
Descripción: Detalle de los muros.

Las dimensiones de la barraca son 4.2 m. de longitud x 2.6 m de anchura. Los muros tienen un grosor de 0.6 m y una altura que oscila entre 0.5 y 1 m. Los muros están contruidos según paredado rústico de pedra en sec y son dobles con relleno en medio con un talud del 15%. Las piedras tienen las juntas poco ciosas y son de tipo de piedra viva vidrenca estando ligeramente retocadas y en algunos casos, como en las jambas, más trabajadas. Las piedras están colocadas de cara y de fil, estando las piedras más grandes en la base. El resto del muro lo conforman piedras con tendencia a tener un tamaño mediano-pequeño.

- Limpieza
- Consolidación-Restauración
