1. Nombre e identificación del conjunto

Id Conjunto 394	Nombre del conjunto Can Dols	Categoría/Subcategoría Arquitectura civil/Residencial
nivel de proteccion A4	Autor	Nº Catalogos CIM
Nº Catálogo PGOU 394	Uso actual Residencial	
Unidades asociadas al conjunto	Elementos asociados a la unidad	
Fecha de la catalogación 08/2008	Fecha última revisión	Equipo responsable C. Colom; M. Calvo

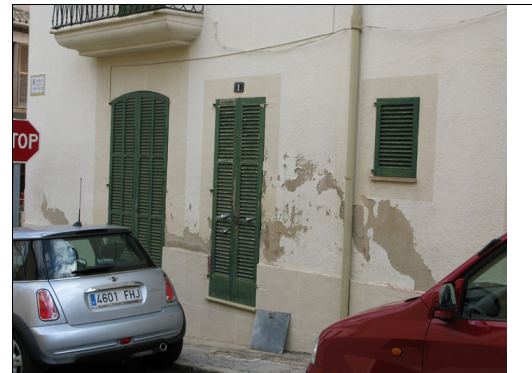
Descripción: Desperfectos en la planta baja del muro lateral causado por la humedad y que ha provocado desconchones en la pintura. También hay desperfectos en las persianas que cierran los vanos.

Patología en estructuras	
Patología o defectos en muros	Humedades y desconchones en la pintura, bajante, suciedad
Patología o defectos en cubiertas	
Elementos distorsionantes	Bajante

Reparación de las humedades y de los daños causados por estas.
 Reparación de la bajante de la fachada principal y limpieza de la zona afectada.
 Eliminar los elementos distorsionantes.

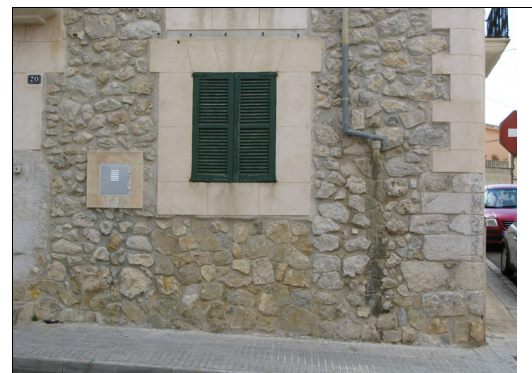
Descripción: Suciedad en el muro causado por que la bajante está fuera de su lugar.
