1. Nombre e identificación del conjunto

Id Conjunto	Nombre del conjunto	Categoría/Subcategoría
414	Vivienda C/ Vicente Chinchilla, 8	Arquitectura civil/Residencial
nivel de proteccion	Autor	Nº Catalogos CIM
A 4		
Nº Catálogo PGOU	Uso actual	
414	Residencial	
Unidades asociadas al conjunto	Elementos asociados a la unidad	
Fecha de la catalogación	Fecha última revisión	Equipo responsable
08/2008		C. Colom; M. Calvo

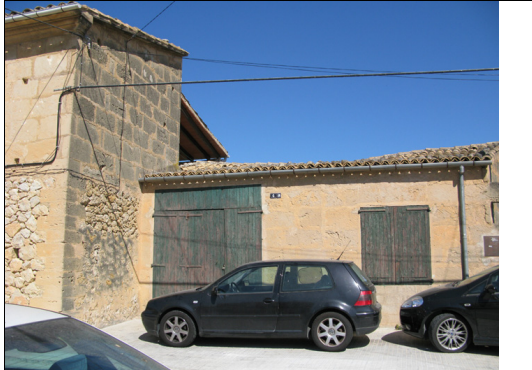
Descripción: Muro lateral de la vivienda que tiene adosado un garaje. En la planta baja el muro es de mampostería con las esquineras y vanos de arenisca. En la primera planta los muros son de sillares de arenisca. La cubierta es inclinada, de una vertiente con teja árabe.

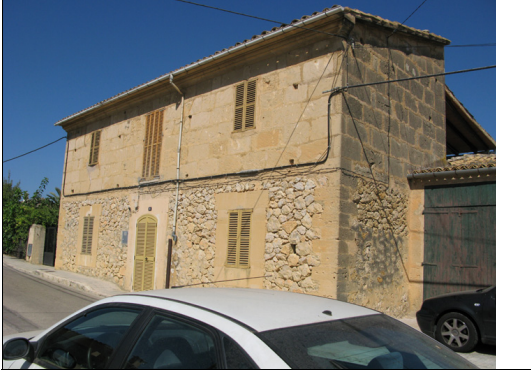
Descripción: Vivienda de planta longitudinal con dos plantas con filas de vanos alineados. En los extremos hay dos ventanas y en la zona central una puerta en la planta baja formada por un arco escarzano y una ventana el doble de grande que las laterales sobre la misma.

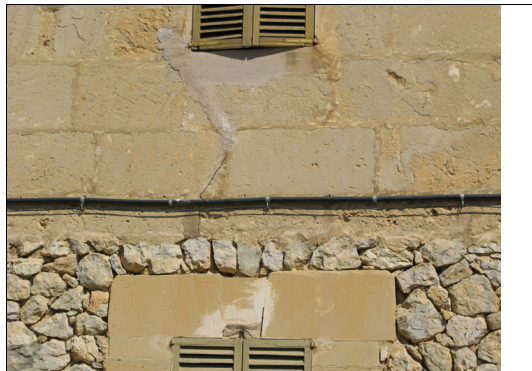
Descripción: Grietas en los muro bajo los vanos.

Tiene algunas grietas bajo los vanos y el cableado distorsiona la visión del conjunto.

Reparación de los desperfectos

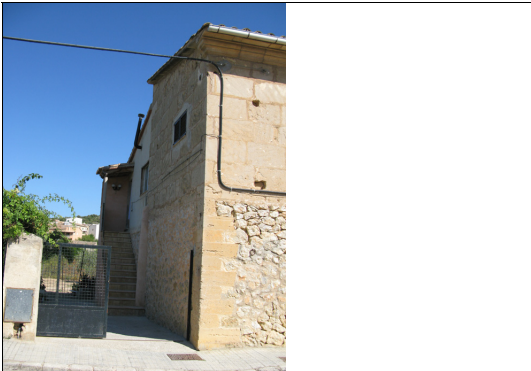
Descripción: Fachada lateral de la vivienda a la que se ha adosado un cuerpo en la parte posterior. Sólo presenta un vano en el piso superior. Junto a la vivienda una zona de paso que permite acceder a la parte posterior y que cierra mediante una barrera de hierro. El cableado distorsiona la visión de conjunto.
