### 1. Nombre e identificación del conjunto

<b>Id Conjunto</b>	<b>Nombre del conjunto</b>	<b>Categoría/Subcategoría</b>
139	Possessió de Son Massot	Arquitectura civil/Posesion
<b>nivel de proteccion</b>	<b>Autor</b>	<b>Nº Catalogos CIM</b>
Estructural		
<b>Nº Catálogo PGOU</b>	<b>Uso actual</b>	
139	Residencial/Agropecuaria	
<b>Unidades asociadas al conjunto</b>		<b>Elementos asociados a la unidad</b>
Establo; Pocilga		
<b>Fecha de la catalogación</b>	<b>Fecha última revisión</b>	<b>Equipo responsable</b>
	09/2008	C. Colom; M. Calvo

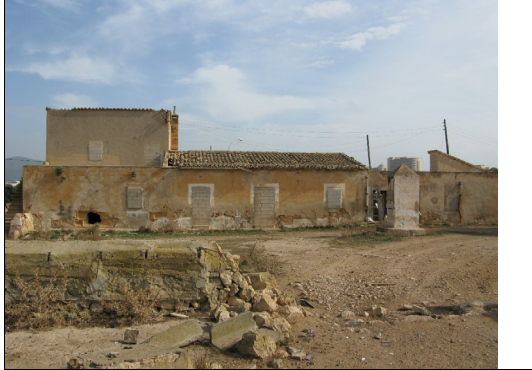
Descripción: Vista general de la vivienda, en estado de abandono. Se puede ver que a pesar de haber tapiado los vanos para evitar el acceso se han hecho agujeros en los muros. Frente a la vivienda una cisterna de planta cuadrada con remate piramidal. Predomina una sola altura aunque en el extremo hay un cuerpo con dos alturas.

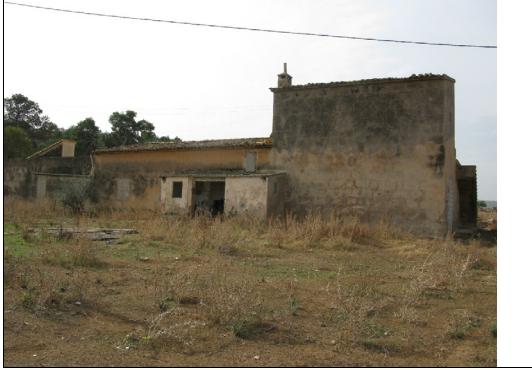
Fachada posterior con un cuerpo adosado en el centro. El cuerpo de mayor tamaño no tiene aberturas, el resto de vanos están tapiados.

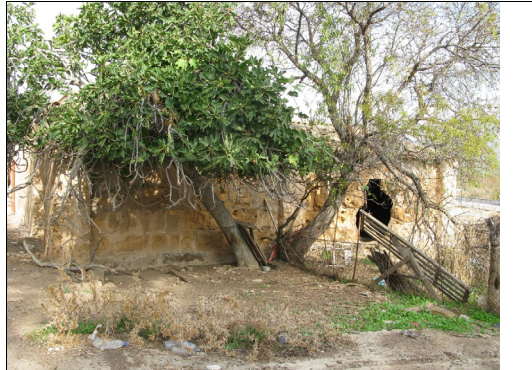
Descripción: Fachadas laterales. La primera corresponde a la fachada de la derecha, no tiene aberturas aunque han abierto un agujero para acceder al interior. La fachada del lateral izquierdo tiene una terraza en la parte frontal y a la que se accede desde la escalera lateral adosada al muro.

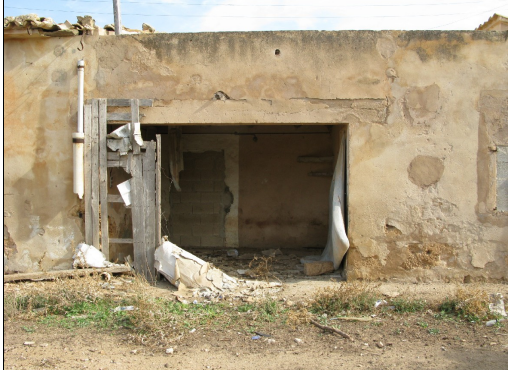
Desperfectos en los muros y las cubiertas.

La fachada del otro lateral tenía una puerta con arco escarzano y un ventanuco en la parte superior. En la fachada se puede ver que se ha variado la altura del cuerpo del extremo. Esta fachada tiene una caseta adosada. La fila de vanos está tapiada. Los muros son de sillares de arenisca, enlucidos y pintados de color ocre. El revestimiento está agrietado y se ha perdido en muchos puntos.

La cubierta de una vertiente con teja árabe que se ha perdido en algunos puntos, también los desagües.

Patología en estructuras	
Patología o defectos en muros	Muros caídos, grietas, humedades
Patología o defectos en cubiertas	Faltan tejas y acanaladuras, vegetación
Elementos distorsionantes

Restauración integral del conjunto que implique la recuperación tanto de la vivienda como de las estancias agropecuarias  
 Reparación de las cubiertas y los elementos de desagüe  
 Reparación de los revestimientos  
 Limpieza de la vegetación y los restos de animales.
