1. Nombre e identificación del conjunto

Id Conjunto	Nombre del conjunto	Categoría/Subcategoría
226	Sitja y Caseta de carboner de Son Hortolà	Etnológico/Sitja y caseta de carbonero
Nº Catálogo PGOU	Nº Carta Arqueológica	Uso actual
226		Abandonado
Unidades asociadas al conjunto		Elementos asociados a la unidad
226.1 Caseta de Carboner. 226.2 Sitja.		
Fecha de la catalogación	Fecha última revisión	Equipo responsable
03/2008	03/2008	D. Albero; M. Calvo

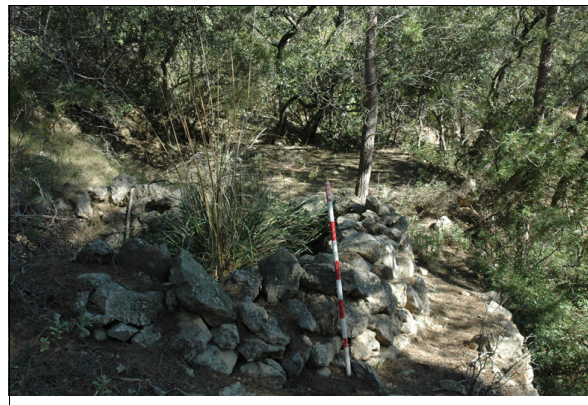
Descripción: Conjunto visto desde la vertiente sur.

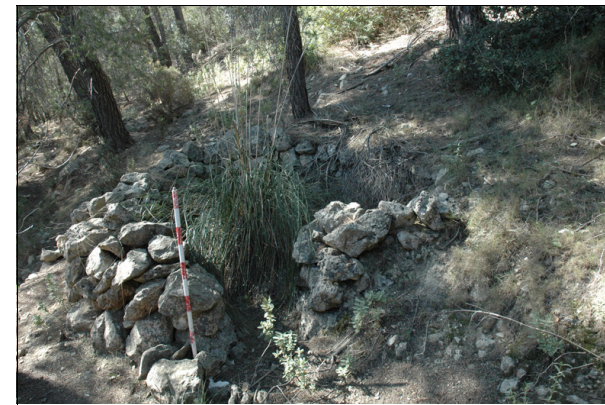
Descripción: Vista de la pared seca donde se asienta el conjunto.

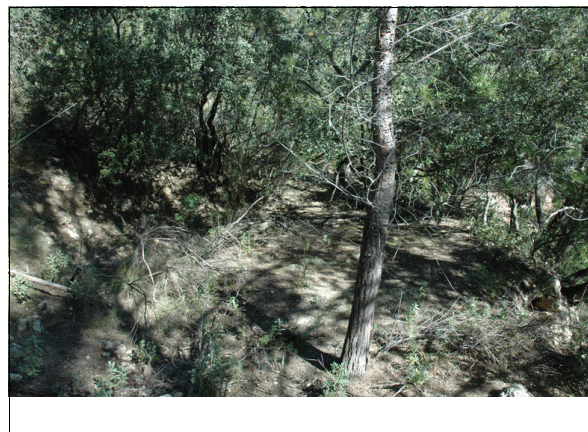
Descripción: Sitja

Nombre de la unidad	226.2 Sitja
<p>Se trata de una sitja de planta circular situada a ras de suelo muy cubierta por la vegetación de unos 5.5 m. de diámetro que aprovecha en el lado este, un muro de pedra en sec con piedras pequeñas viva vidrenca colocadas de cara en bruto. El paredado es rústico con la hilera superior formada por piedras irregulares niveladas colocadas de plà y la junta poc closa. El pavimento de la sitja está formado por tierra compactada mezclada con tierra quemada, así como capas de tierras arcillosas. En el centro de la sitja se ha instalado un abrevadero de cemento relacionado con la utilización de la barraca como lugar d'aguait. En general la unidad está conserva bien su configuración y materiales (50-90%).</p>	
Nombre de la unidad	No aplica
<p></p>	
Nombre de la unidad	No aplica
<p></p>

- Limpieza vegetal.
- Consolidación y restauración

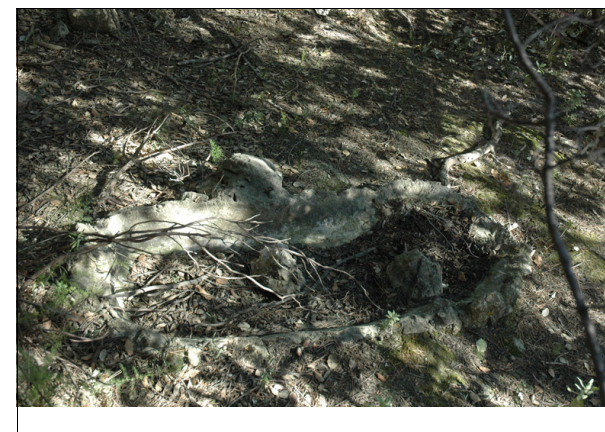
Descripción: Abrevadero instalado en el centro de la sitja.

- Erosión y pendiente.
- Creación de accesos y reacondicionamiento del conjunto para la caza.
- Vegetales: desestabilización de estructuras y disminución de la visibilidad.
