### 1. Nombre e identificación del conjunto

<b>Id Conjunto</b>	<b>Nombre del conjunto</b>	<b>Categoría/Subcategoría</b>
407	Vivienda C/ Ca na Cucó, 4	Arquitectura civil/Residencial
<b>nivel de proteccion</b>	<b>Autor</b>	<b>Nº Catalogos CIM</b>
A4		
<b>Nº Catálogo PGOU</b>	<b>Uso actual</b>	
407	Residencial	
<b>Unidades asociadas al conjunto</b>	<b>Elementos asociados a la unidad</b>	
<b>Fecha de la catalogación</b>	<b>Fecha última revisión</b>	<b>Equipo responsable</b>
08/2008		C. Colom; M. Calvo

Calvià (vila). C/ Ca na Cucó, 4

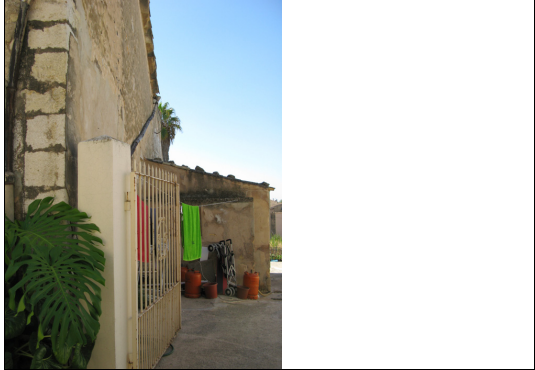
Descripción: Fachada lateral a la que se accede mediante un pasaje cerrado mediante verja metálica. Esta fachada no presenta aberturas.

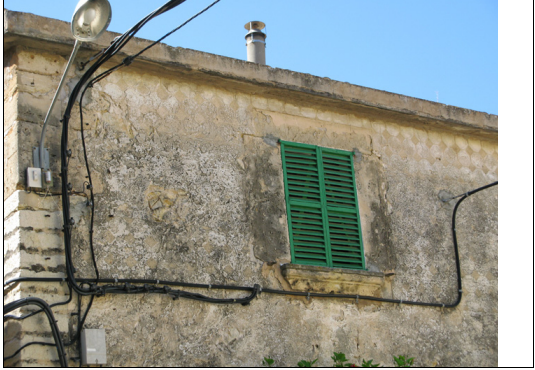
Descripción: El revestimiento del muro está en mal estado debido a la suciedad y a que está craquelado. Bajo la cornisa hay restos de decoración en mal estado de conservación. La suciedad recubre los muros. El cableado distorsiona la visión del conjunto.

El revestimiento del muro está craquelado y muy sucio. Bajo la cornisa se observan restos de una decoración esgrafiada que no se puede identificar. En la primera planta se han llevado a cabo reparaciones y se puede ver el recubrimiento de las regatas de un color diferente al del revestimiento. También hay manchas de oxido en el muro debido al mal estado de los elementos metálicos del muro.

Patología o defectos en muros Oxido, grietas, suciedad

Elementos distorsionantes cableado

Eliminación de las humedades.  
Limpieza de la fachada y del óxido que hay en el revestimiento de los muros.  
Recuperación de la decoración situada bajo la cornisa.

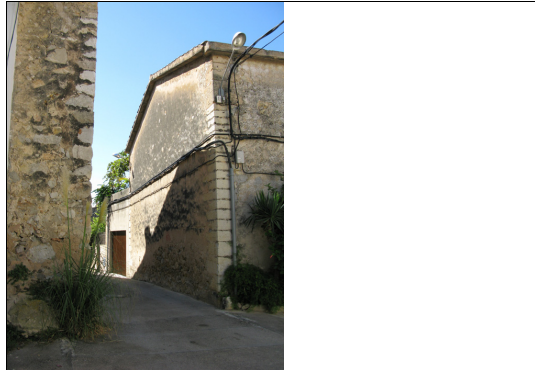
Descripción: Fachada lateral que se adapta a la forma de la cubierta inclinada de doble vertiente. No presenta ningún vano. En la parte posterior un cuerpo adosado, destinado a garaje con puerta adintelada y cubierto con una terraza.

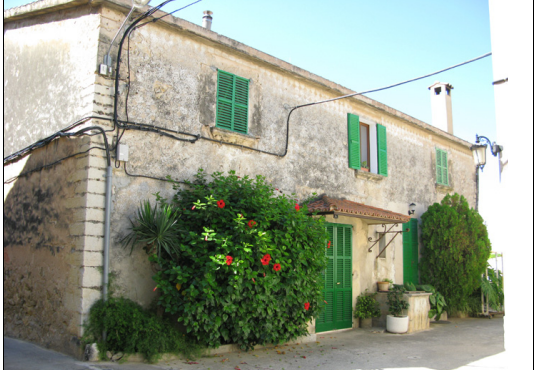
Fachada principal situada perpendicularmente a la c/ Ca na Cucó. La vivienda presenta dos alturas con vanos no alineados. En la planta baja se disponen dos puertas adinteladas, con la principal cubierta por un porche de tres vertientes. Entre las puertas se localiza un cuello de cisterna rectangular adosado a la pared. Sobre éste un ventanuco rectangular. En los extremos la vegetación cubre parte del muro. En la primera planta tres vanos adintelados con afeizar de arenisca.

Hay humedades en el perímetro del cuello de cisterna. El suelo que rodea el mismo presenta algunos desperfectos.

Hay que controlar la vegetación que está próxima al muro para que no produzca desperfectos en el mismo.
