1. Nombre e identificación del conjunto

Id Conjunto	Nombre del conjunto	Categoría/Subcategoría
410	Vivienda C/ Collet, 22	Arquitectura civil/Residencial
nivel de proteccion	Autor	Nº Catalogos CIM
A 4		
Nº Catálogo PGOU	Uso actual	
410	Residencial	
Unidades asociadas al conjunto	Elementos asociados a la unidad	
Fecha de la catalogación	Fecha última revisión	Equipo responsable
08/2008		C. Colom

Calvià (vila). C/ Collet, 22

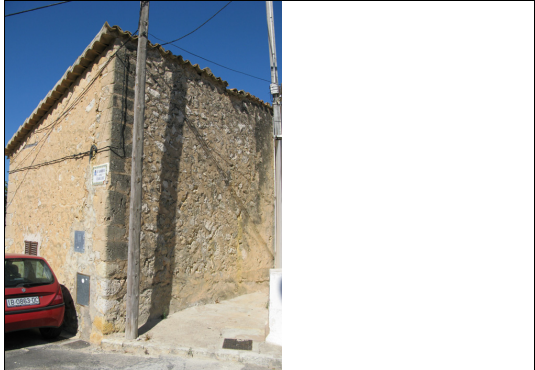
Descripción: Fachada lateral y posterior que sólo tienen una abertura en la planta baja de la planta baja. Permite ver la cubierta inclinada de una sola vertiente con teja árabe. También son visibles los muros de mampostería.

La cubierta es inclinada, de una sola vertiente con teja árabe y un pequeño voladizo. Hay desperfectos en la cubierta ya que faltan algunas tejas.

Reparación de la cubierta
 Reparación de los muros y del revestimiento de los mismos
 Eliminación de los elementos distorsionantes

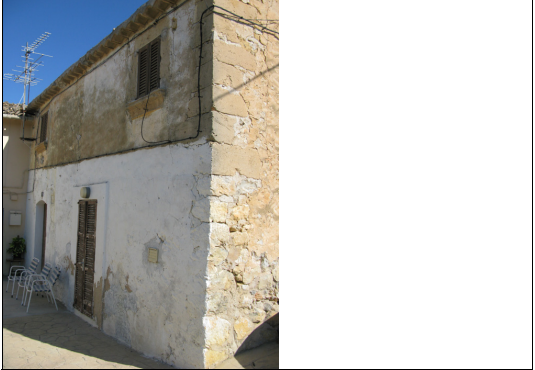
Descripción: Fachada principal que discurre de manera perpendicular a la calle principal. Tiene planta longitudinal y dos alturas con vanos no alineados. En la planta baja se localizan dos puertas, una adintelada y otra formada por un arco escarzano. En el primer piso dos ventanas adinteladas con alfeizar moldurado de arenisca. La planta baja está blanqueada pero se ha perdido ese revestimiento en el piso superior.

Los muros son de mampostería con bloques de calcárea con junta de mortero, con esquinas y vanos de arenisca. Los muros están enlucidos y la fachada principal blanqueada, aunque en el piso superior sólo quedan algunos restos.

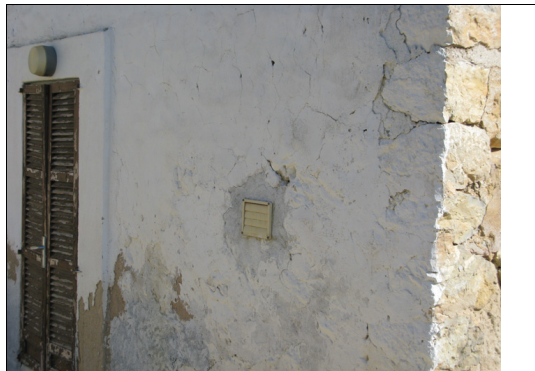
Descripción: Desperfectos en el tercio inferior del muro y en las persianas que cierran los vanos. Hay desconchones, grietas y humedades.

El revestimiento del muro se ha perdido también en algunas zonas de las fachadas lateral y posterior. Presenta grietas bajo los vanos y desconchones.

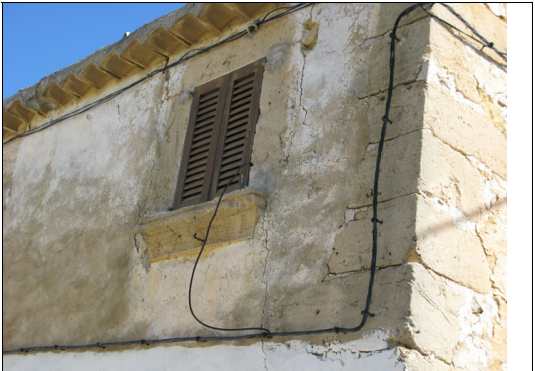
Descripción: Grietas en el piso superior alrededor de los vanos y restos del revestimiento
