### 1. Nombre e identificación del conjunto

<b>Id Conjunto</b>	<b>Nombre del conjunto</b>	<b>Categoría/Subcategoría</b>
393	Vivienda Avinguda des Capdellà, 35	Arquitectura civil/Residencial
<b>nivel de proteccion</b>	<b>Autor</b>	<b>Nº Catalogos CIM</b>
A 4		
<b>Nº Catálogo PGOU</b>	<b>Uso actual</b>	
393	Residencial	
<b>Unidades asociadas al conjunto</b>	<b>Elementos asociados a la unidad</b>	
<b>Fecha de la catalogación</b>	<b>Fecha última revisión</b>	<b>Equipo responsable</b>
08/2008		C. Colom; M. Calvo

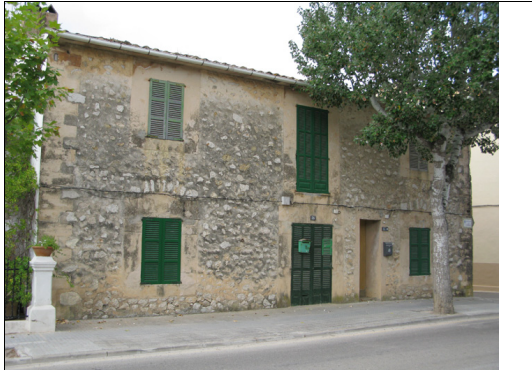
Descripción: Fachada principal situada en la Av. des Capdellà. Presenta dos alturas con vanos alineados excepto una puerta, construida entre dos vanos. Los muros son de mampostería, menos las esquineras y aperturas realizadas con arenisca.

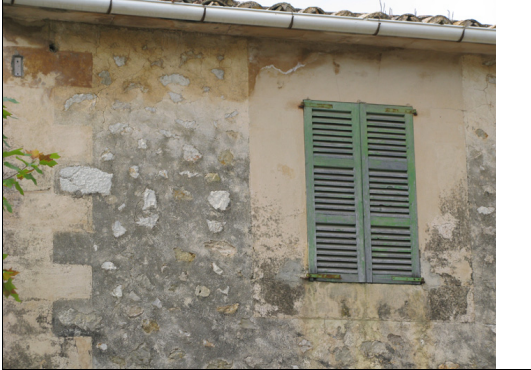
Descripción: Los muros presentan algunos desperfectos como grietas en la cornisa, en el estucado y humedades en el tercio inferior y bajo la cornisa.

Presenta algunos elementos distorsionantes como las bajantes que recorren las fachadas lateral y posterior, así como algunos desperfectos en los muros como son grietas y humedades en el tercio inferior y bajo la cornisa.

Patología en estructuras	
Patología o defectos en muros	Grietas y humedades
Patología o defectos en cubiertas	
Elementos distorsionantes	Cableados y bajantes

Reparación de los desperfectos en los muros y la cornisa  
Reparación de las humedades.

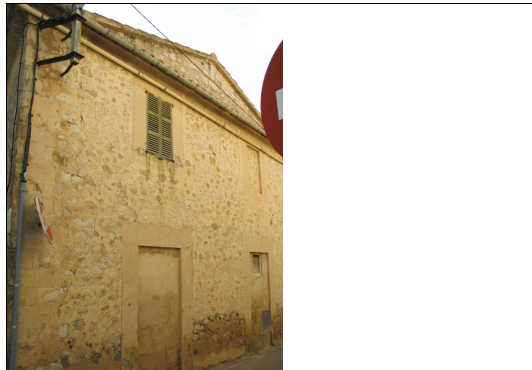
Descripción: Fachada lateral situada en c/ Sa Costa. Presenta dos alturas con vanos alineados. Des éstos sólo está abierta una ventana en el piso superior y un ventanuco en el piso inferior. Los muros son de mampostería, menos las esquineras y aperturas realizadas con arenisca. Presenta humedades en el tercio inferior. Se puede observar la cubierta a doble vertiente cubierta de teja árabe. También una cornisa.

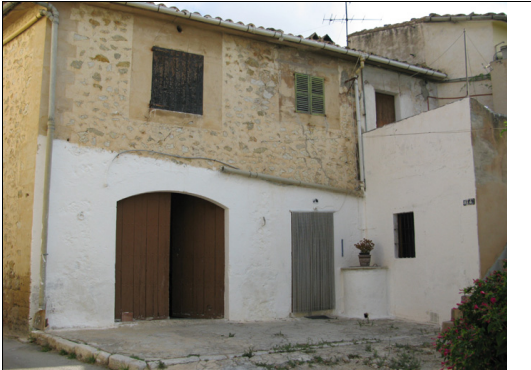
Descripción: Fachada posterior que presenta dos alturas. Las modificaciones y las adiciones a la fachada han variado los vanos de la misma. La planta baja consta de dos puertas, una adintelada y otra formada por un arco escarzado. Ésta cierra mediante puerta de madera de doble hoja. En el primer piso dos ventanas cuadradas de diferente tamaño y una puerta lateral.

La fachada posterior no presenta la configuración original ya que se ha adosado un cuerpo para colocar una escalera lateral que da acceso a una vivienda en el piso superior y que ha permitido crear una habitación aneja en el piso inferior con una ventana. De esta manera en la planta baja hay dos puertas, una adintelada y otra formada por un arco escarzado. Ésta última cierra mediante puerta de madera de doble hoja. En el primer piso se localizan dos ventanas cuadradas de diferente tamaño y una puerta lateral.
