1. Nombre e identificación del conjunto		
Id Conjunto	Nombre del conjunto	Categoría/Subcategoría
032	Turriforme escalonado de Valldurgent	Arqueológico
Nº Catálogo PGOU	Nº Carta Arqueológica	Uso actual
032	13/32	Abandonado
Unidades asociadas al conjunto	Elementos asociados a la unidad	
32 Turriforme		
Fecha de la catalogación	Fecha última revisión	Equipo responsable
	04/2008	D. Albero; M. Calvo

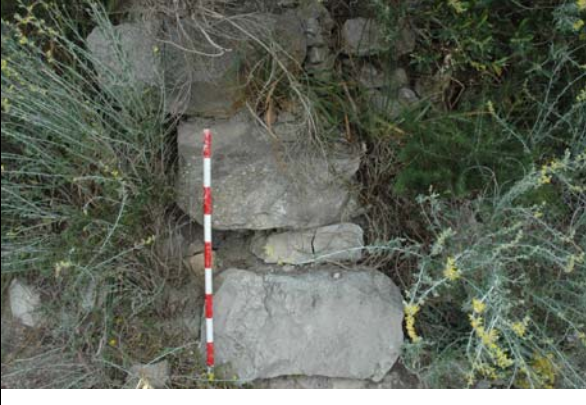
Descripción: foto del paramento ciclópeo del anillo inferior.

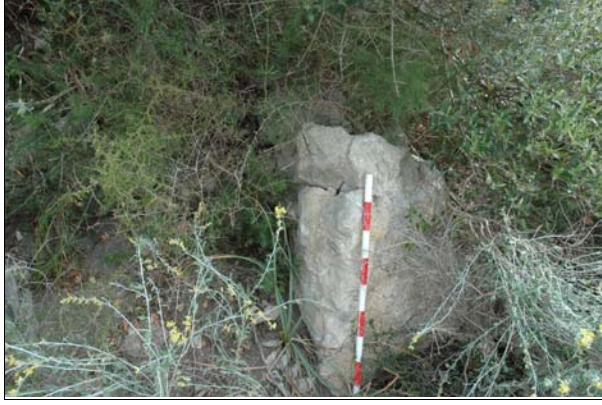
Descripción: Paramento ciclópeo exterior del anillo inferior exterior.

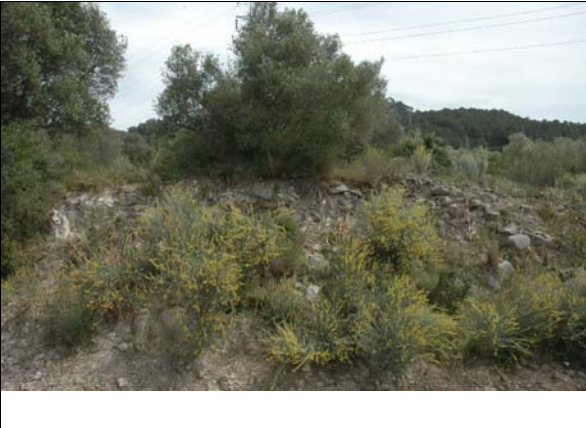
Descripción: Vista de la sección: material de relleno y aspecto de tell.

Accesos: la construcción de la carretera ha dañado seriamente la configuración de la estructura.
 Vegetación: desestabilización y disminución de la visibilidad de las estructuras.
 Pendiente-Hidricos: el corte realizado por la carretera ha creado una pendiente artificial que es la causa de que los materiales de relleno de la estructura vayan rodando por la fuerza del agua.
 Visitas: basuras-residuos.
 Actividad agrícola.

Limpieza vegetal.
 Excavación.
 Consolidación.

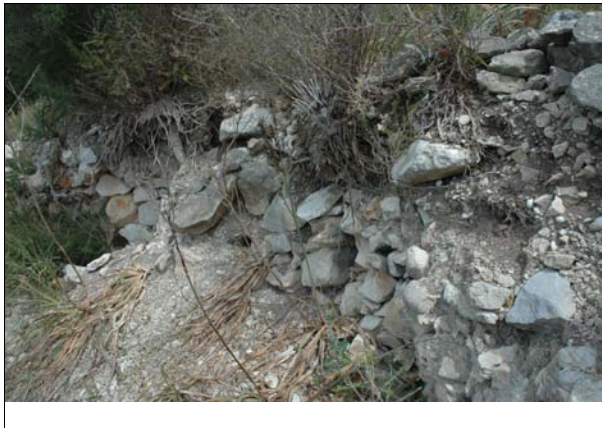
Descripción: Imagen del material de relleno, que podría corresponderse con el muro oeste de la plataforma superior.
