**1. Nombre e identificación del conjunto**

<b>Id Conjunto</b> 73	<b>Nombre del conjunto</b> Torre de Cala Figuera	<b>Categoría/Subcategoría</b> Arquitectura militar/Militar torre
<b>nivel de proteccion</b> Integral	<b>Autor</b>	<b>Nº Catalogos CIM</b>
<b>Nº Catálogo PGOU</b> 73	<b>Uso actual</b> Abandonado	
<b>Unidades asociadas al conjunto</b> 73. Torre		<b>Elementos asociados a la unidad</b>
<b>Fecha de la catalogación</b>	<b>Fecha última revisión</b> 06/2008	<b>Equipo responsable</b> D. Albero, M. Calvo, M. Calderón

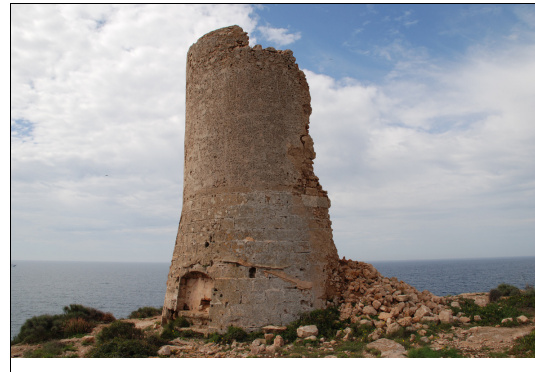
Descripción: Vista de la torre en su lado mejor conservado.

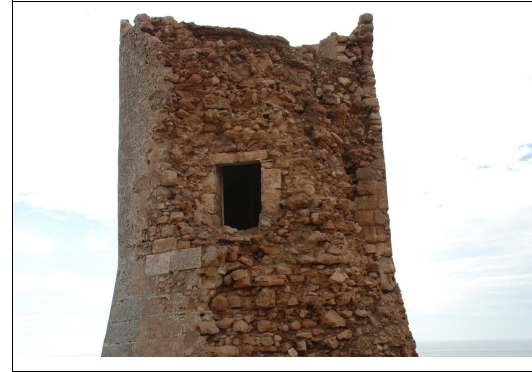
Descripción: Puerta de acceso a media altura y muro muy degradado.

Limpieza de vegetación y derrumbes  
Restauración

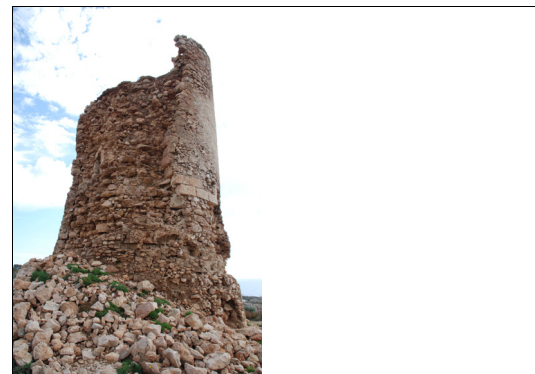
Descripción: Vertiente sur de la torre en avanzado estado de degradación.

Erosión del mar.  
Erosión por hídricos y pendiente.  
Vegetales: desestabilización y disminución visual de las estructuras.
