1. Nombre e identificación del conjunto

Id Conjunto	Nombre del conjunto	Categoría/Subcategoría
365	Cas Ferrer	Arquitectura civil/Residencial
nivel de proteccion	Autor	Nº Catalogos CIM
A4		
Nº Catálogo PGOU	Uso actual	
365	Residencial	
Unidades asociadas al conjunto	Elementos asociados a la unidad	
Fecha de la catalogación	Fecha última revisión	Equipo responsable
07/2008		C. Colom; M. Calvo

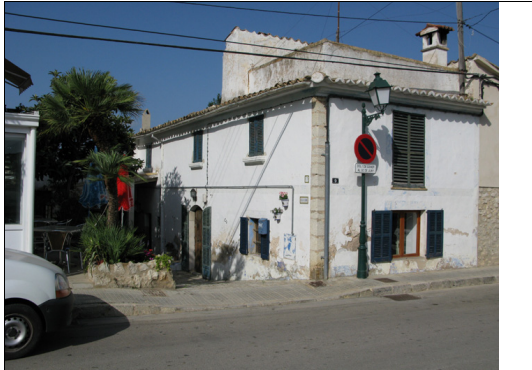
Descripción: Fachada principal y fachada exterior. Se puede observar una farola que distorsiona la visión completa del conjunto, los restos de pintura azul y los deterioros del tercio inferior

Patología en estructuras	
Patología o defectos en muros	Humedades y grietas
Patología o defectos en cubiertas	
Elementos distorsionantes	Cables y señalización e iluminación de la calle

Reparación de grietas y humedades
Recuperación de la unidad 2
Recuperación de la pintura original
Retirar cables, señalización de fachadas e iluminación pública

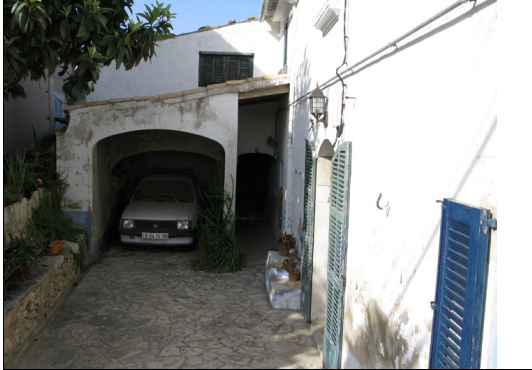
Descripción: Construcción anexa a la casa que consta de bebedero para caballos. Mal estado de conservación de los muros y riesgo de desprendimientos en los bebederos.

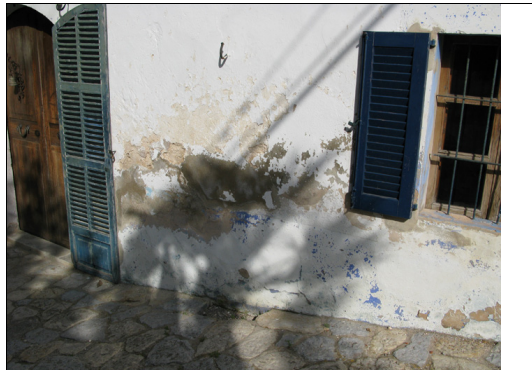
Descripción: Muestra de los deterioros hallados en la fachada principal.

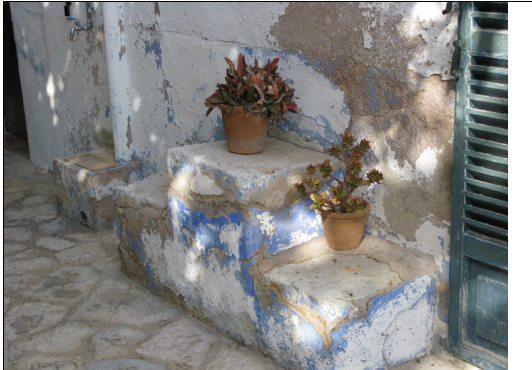
Descripción: Muestra de los deterioros hallados en la fachada principal.
