1. Nombre e identificación del conjunto

Id Conjunto	Nombre del conjunto	Categoría/Subcategoría
408	Vivienda C/ Ca na Cucó, 18	Arquitectura civil/Residencial
nivel de protección	Autor	Nº Catálogos CIM
A 4		
Nº Catálogo PGOU	Uso actual	Elementos asociados a la unidad
408	Residencial	
Unidades asociadas al conjunto		
Fecha de la catalogación	Fecha última revisión	Equipo responsable
08/2008		C. Colom; M. Calvo

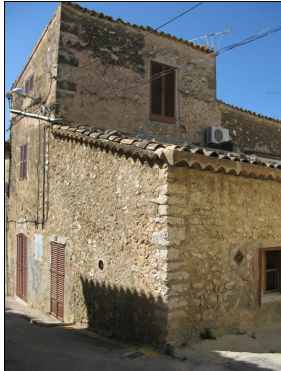
Descripción: Fachada principal situada en la c/ Ca na Cucó. La vivienda está formada por varios cuerpos de diferente altura. Un cuerpo principal de tres plantas, un cuerpo adosado de una sola altura y un cuerpo posterior de dos alturas. Todas con cubierta de una vertiente con teja árabe. La vivienda se adapta a la pendiente de la calle.

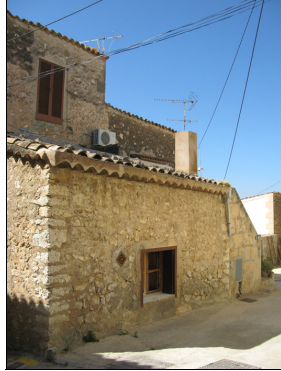
Descripción: Fachada lateral que permite ver los tres cuerpos de la vivienda y el pasaje que permite acceder a la parte posterior de la vivienda.

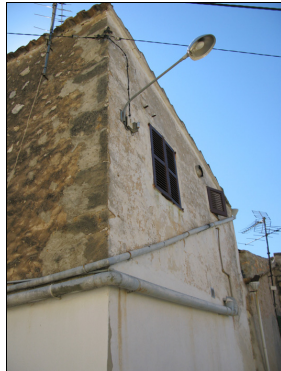
Descripción: Vistas de la fachada posterior que tiene restos de un revestimiento en el muro, en mal estado de conservación. En el tercio inferior un zócalo pintado de gris que ha perdido parte de la pigmentación. Las bajantes distorsionan la visión del conjunto.

Patología en estructuras	
Patología o defectos en muros	Grietas ,desconchado
Patología o defectos en cubiertas	
Elementos distorsionantes	Cableado, aire acondicionado, bajantes

matenimiento de la estructura
sacar elementos distorsionantes
