1. Nombre e identificación del conjunto

| 386 | Capelleta de la Mare de Déu dels Dolors | Arquitectura civil/Residencial |

2. Documentación fotográfica

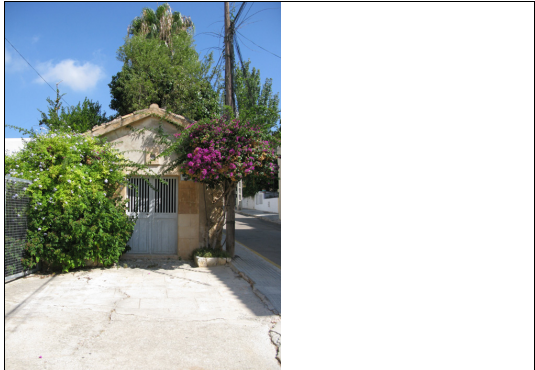
Descripción: Capilla situada en la parte posterior de la plaza. No se puede observar el conjunto completo debido a que está cubierto por la vegetación. Se trata de una capilla de planta cuadrada, realizado con mampostería, excepto la puerta, realizada con marés. Esta puerta es adintelada y cierra mediante una puerta de madera, ciega en la parte inferior y con barras de madera en la superior, que permite ver el interior. Cubierta a doble vertiente con teja árabe.

Limpieza o sustitución del panel informativo.
Inclusión en un itinerario histórico-artístico.
Limpieza de la vegetación exterior que impide la visión del conjunto.

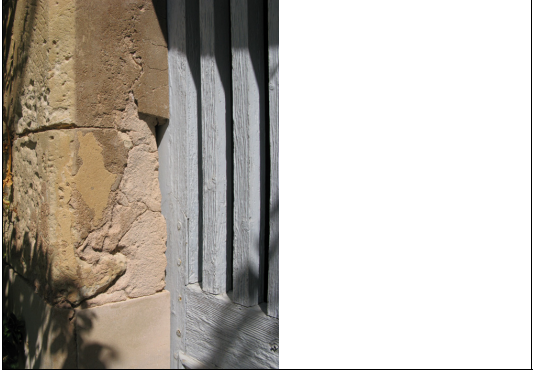
Descripción: Desperfectos en el exterior de la capilla.

Presenta desperfectos en interior y exterior. En el interior humedades en el tercio inferior que provocan desprendimientos en la pintura. En el exterior grietas en el ensamblaje de la puerta. Pero fundamentalmente la vegetación que cubre parte de la fachada principal. En la fachada posterior se acumulan desperdicios.

Reparación de los desperfectos: humedades, grietas...
Limpieza de la vegetación exterior.
Limpieza del exterior e interior del conjunto.
Mantenimiento del entorno, el pavimento de la plaza

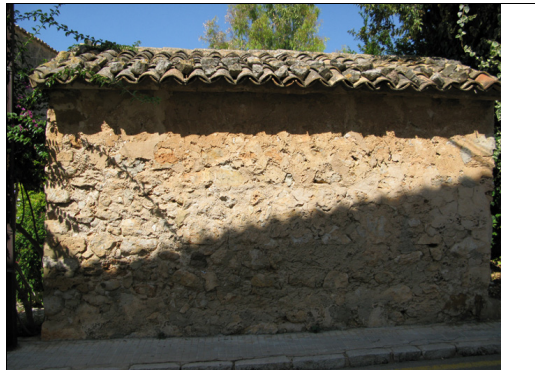
Descripción: Muros lateral y posterior, ambos de mampostería. En general estos están en buen estado de conservación, aunque se acumulan desperdicios en la parte posterior.

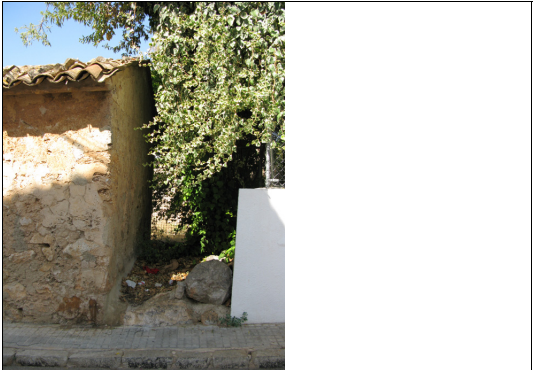
Descripción: Muros lateral y posterior, ambos de mampostería. En general estos están en buen estado de conservación, aunque se acumulan desperdicios en la parte posterior.
