### 1. Nombre e identificación del conjunto

<b>Id Conjunto</b>	<b>Nombre del conjunto</b>	<b>Categoría/Subcategoría</b>
145	Fortín de Illetas	Arquitectura militar/Militar fortín
<b>nivel de proteccion</b>	<b>Autor</b>	<b>Nº Catalogos CIM</b>
Estructural		
<b>Nº Catálogo PGOU</b>	<b>Uso actual</b>	
145	Abandonado	
<b>Unidades asociadas al conjunto</b>	<b>Elementos asociados a la unidad</b>	
145. Fortín		
<b>Fecha de la catalogación</b>	<b>Fecha última revisión</b>	<b>Equipo responsable</b>
	02/2008	D. Albergo; M. Calvo; M. Calderón

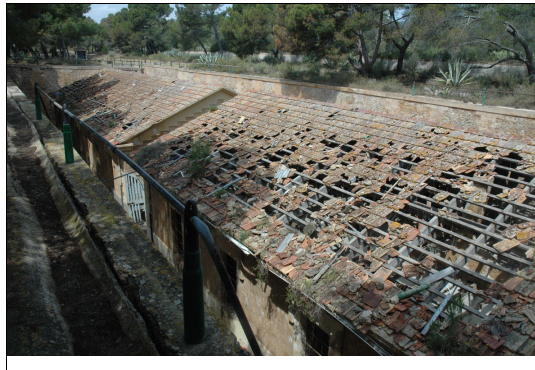
Descripción: Imagen del estado de degradación de las estructuras.

Limpieza

Restauración

Consolidación

Mantenimiento.
