1. Nombre e identificación del conjunto

Id Conjunto	Nombre del conjunto	Categoría/Subcategoría
411	Vivienda Serralet de Calvià	Arquitectura civil/Residencial
nivel de proteccion	Autor	Nº Catalogos CIM
A4		
Nº Catálogo PGOU	Uso actual	
411	Residencial	
Unidades asociadas al conjunto	Elementos asociados a la unidad	
Fecha de la catalogación	Fecha última revisión	Equipo responsable
08/2008		C. Colom; M. Calvo

Calvià (vila). C/ Serralet, 27.

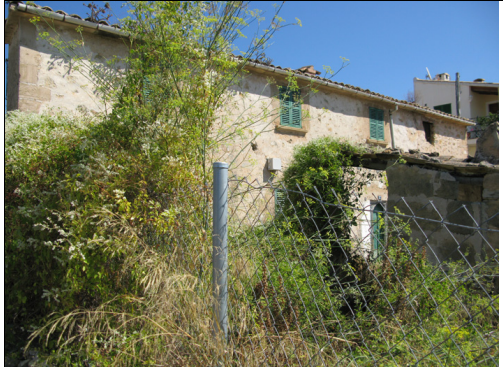
Descripción: Vista de la fachada principal, que no se puede ver completa debido a la vegetación. Tiene dos alturas y cubierta a doble vertiente con teja árabe.

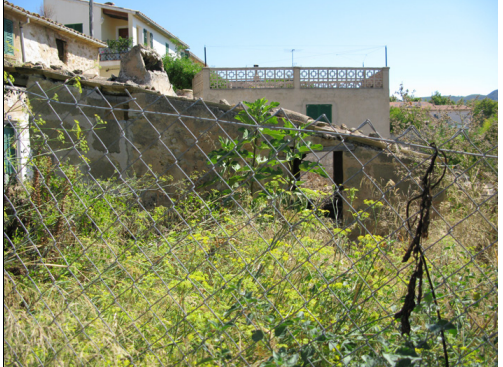
Descripción: Habitáculo construido frente a la casa, que servía de almacén y que viendo la chimenea que hay en la cubierta en la parte frontal puede tener un horno de leña. Conserva la cubierta inclinada con teja árabe.

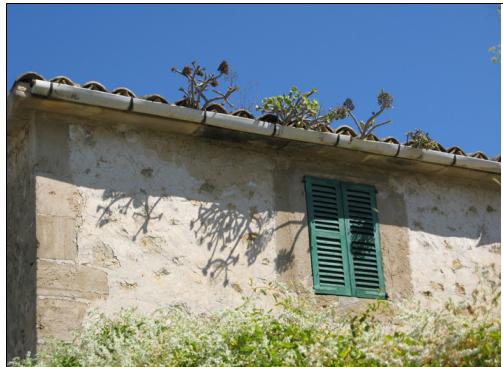
Descripción: Hay vegetación en la cubierta y desperfectos en el voladizo. También se ha perdido el revestimiento del muro.

Patología en estructuras	
Patología o defectos en muros	Grietas, revestimiento, humedades
Patología o defectos en cubiertas	Vegetación
Elementos distorsionantes	Cableado, pintadas

Reparación de la cubierta
 Reparación del revestimiento de los muros.
 Eliminación de la vegetación
 Eliminación de las pintadas

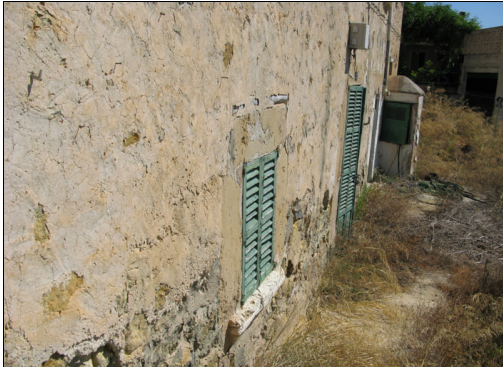
Descripción: Vista de la planta baja de la fachada principal. Está en estado de abandono, ha perdido parte del revestimiento del muro y la vegetación invade el recinto. Tiene un cuello de cisterna cuadrado adosado al muro que está cubierto con una estructura que continúa el cuello de la misma.
