1. Nombre e identificación del conjunto

| 287 | Forn de calç del graner del deume de Son Sastre | Etnológico/Horno de Cal |

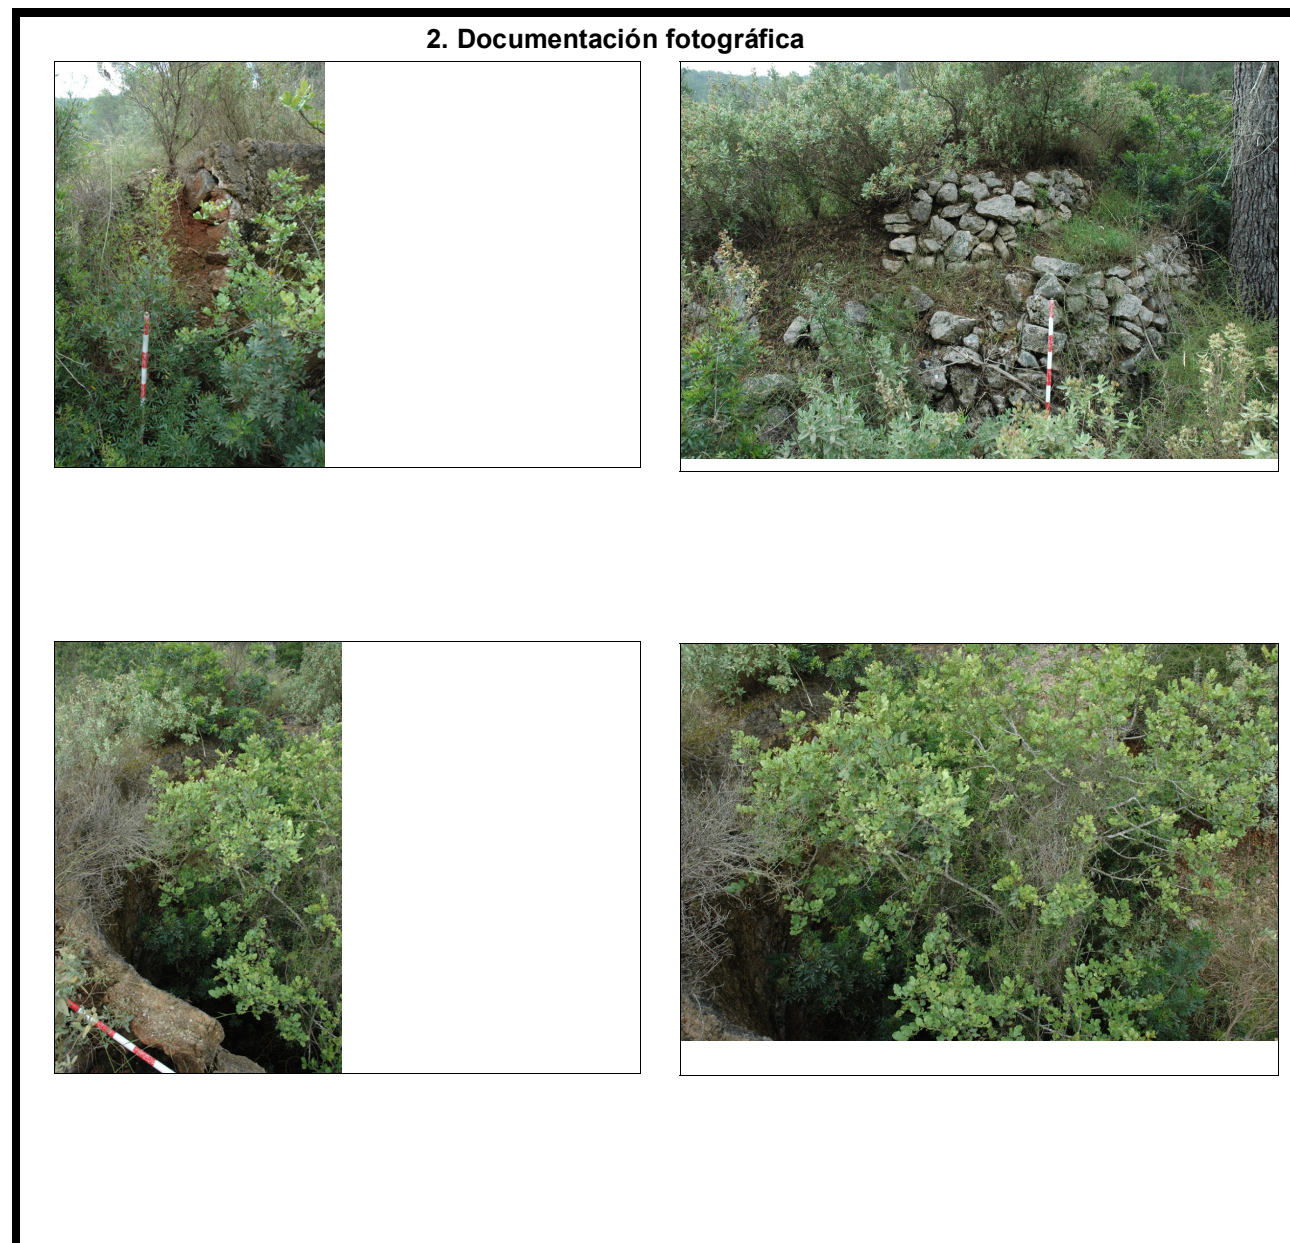
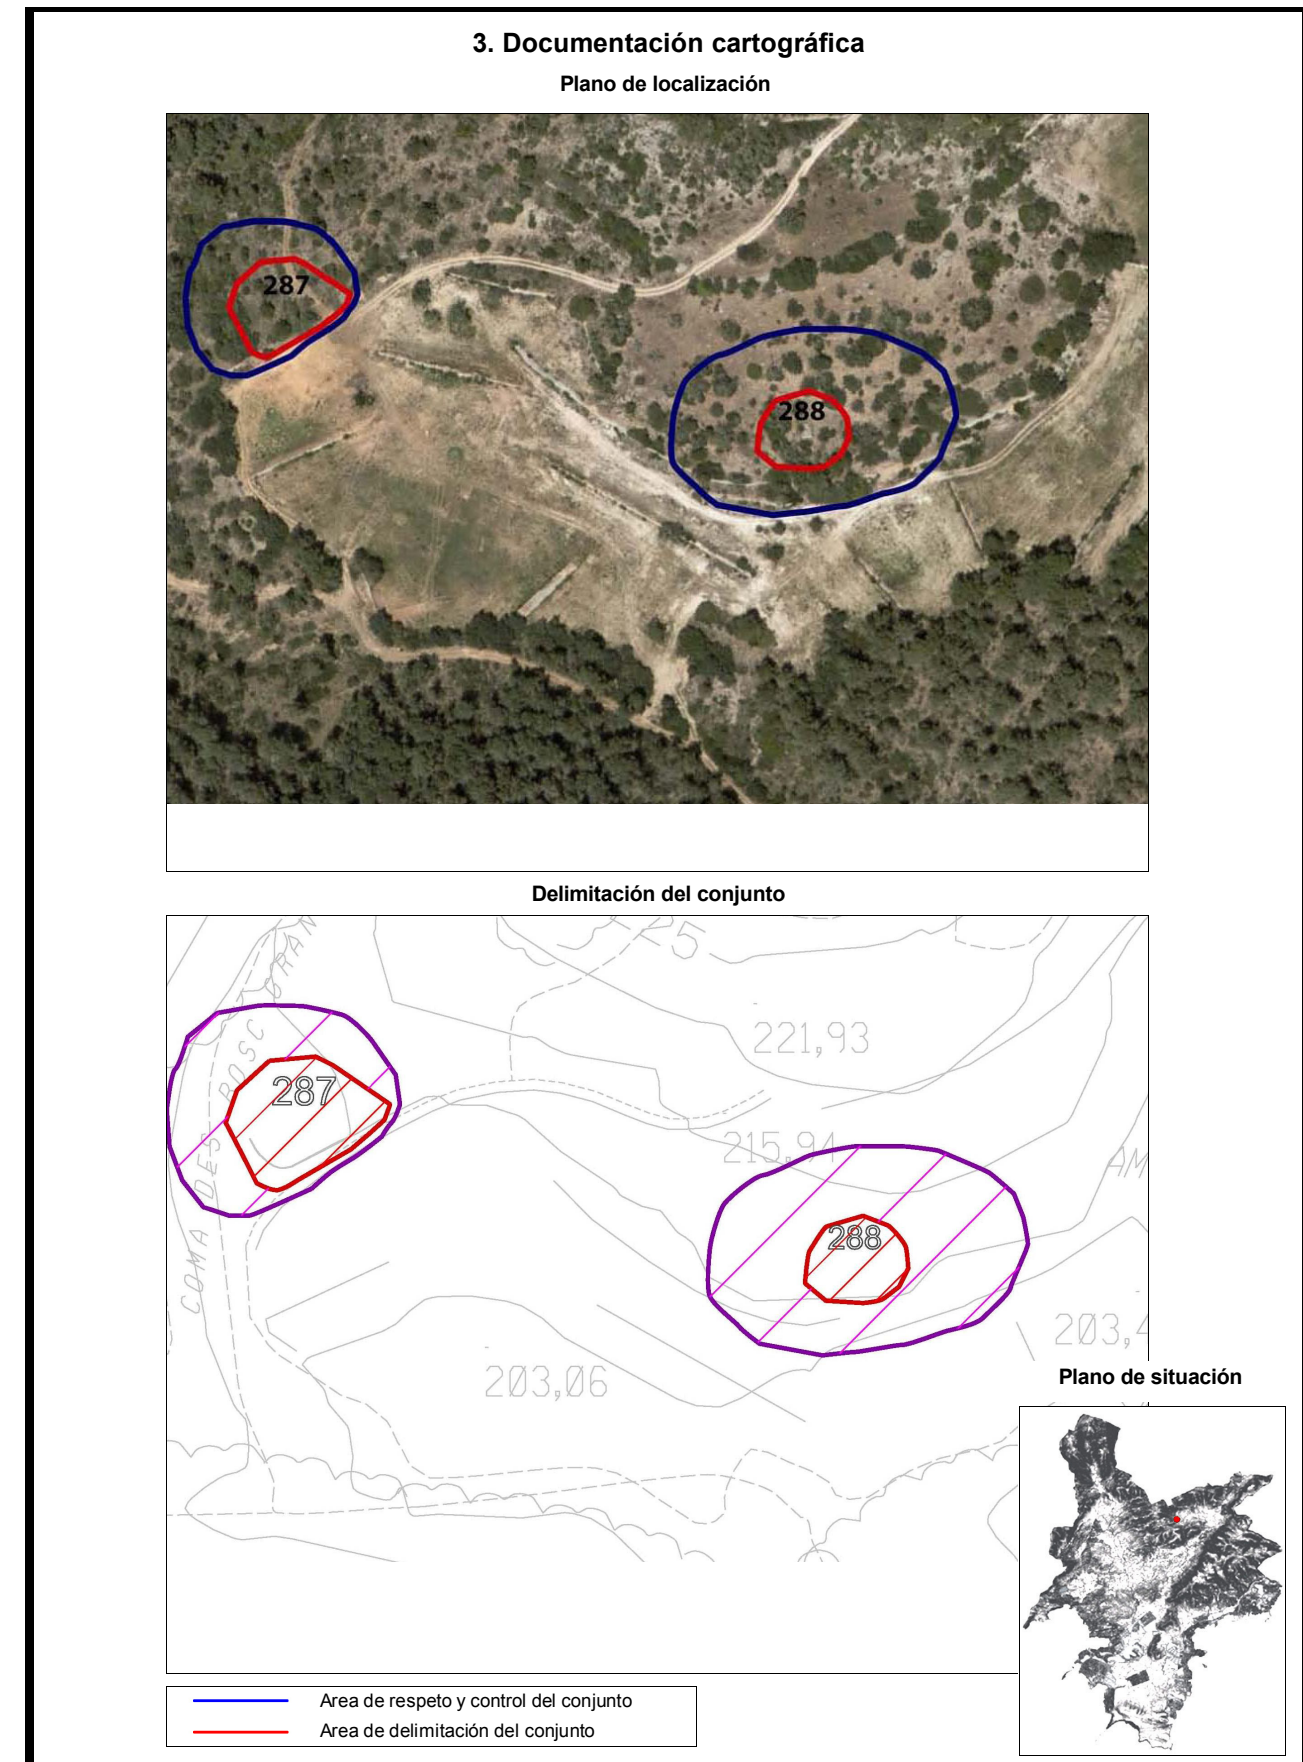
El cintell de este horno, de tipo escalonado, tiene una altura de 1.8 m. y un ancho de muro de 1.7 m. Aparece degradado en la zona del acceso, en la cara este. El diámetro interno de la olla es de 3.1 m. y el externo de 6.5 m. La pared externa del cintell, muy tapada por la vegetación, está construida en piedra en sec con junta poc closa y piedra viva vidrenca poco retocada de tamaño medio-grande colocada de cara. La pared externa forma un talud del 15% que permite soportar el peso de la estructura. La última hilera de cintell está realizada con piedras irregulares niveladas.

La olla del horno está colmatada por materia vegetal y tierra, su profundidad en este estado es de 3.4 m. (con el cintell). Está construido con piedras medianas-pequeñas a plomo en piedra en verd con junta recrecida y piedras colocadas de cara de tamaño mediano, la proporción piedra-mortero es de 20-80%. En algunos tramos presenta un revestimiento que consiste en arcilla o tierra con cal y arenas. La puerta que se sitúa al este no puede medirse pues presenta un alto estado de degradación. El estado de conservación es de 50-90% en sus materiales y configuración.

Limpieza
Consolidación.
