1. Nombre e identificación del conjunto

Id Conjunto	Nombre del conjunto	Categoría/Subcategoría
107	Possessió de Benàtiga vell	Arquitectura civil/Poseción
nivel de proteccion	Autor	Nº Catalogos CIM
Estructural		117-Almazara
Nº Catálogo PGOU	Uso actual	
107	Residencial/Agropecuaria	
Unidades asociadas al conjunto	Elementos asociados a la unidad	
Almazara; Cocina; Aljibe; Establo Ficha relacionada con 197 almazara		
Fecha de la catalogación	Fecha última revisión	Equipo responsable
	07/2008	C. Colom; M. Calvo

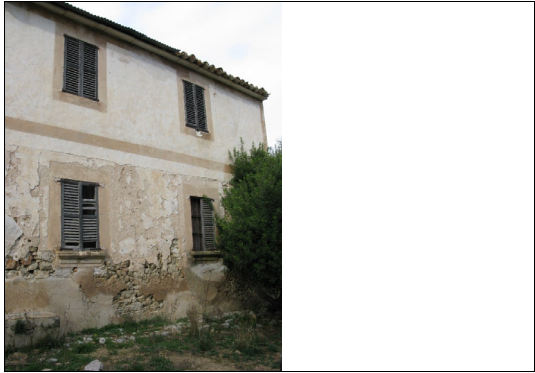
Descripción: Vista de la fachada principal que tiene dos alturas. En el tramo central tiene un arco escarzano que en la clave tenía un escudo de armas que correspondía a los Brondo que ha sido robado. En la planta superior una galería formada por tres arcos de medio punto dispuestos sobre pilares con balastradas de piedra entre ellos

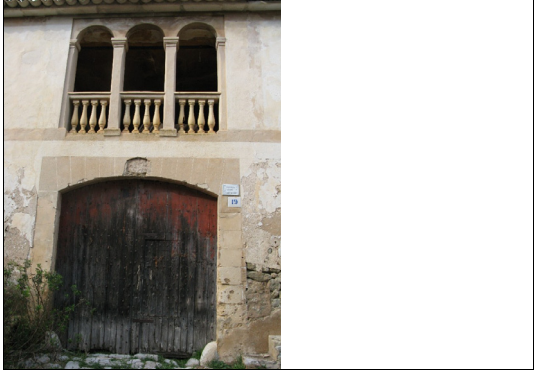
Descripción: Vista de la fachada principal que tiene dos alturas. En el tramo central tiene un arco escarzano que en la clave tenía un escudo de armas que correspondía a los Brondo que ha sido robado. En la planta superior una galería formada por tres arcos de medio punto dispuestos sobre pilares con balastradas de piedra entre ellos

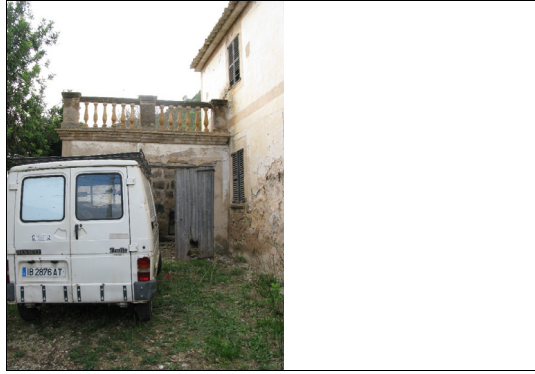
Descripción: El lateral izquierdo del muro sigue el mismo esquema que el otro lateral. Tiene adosado un garaje en el lateral con terraza superior con balastrada de piedra.

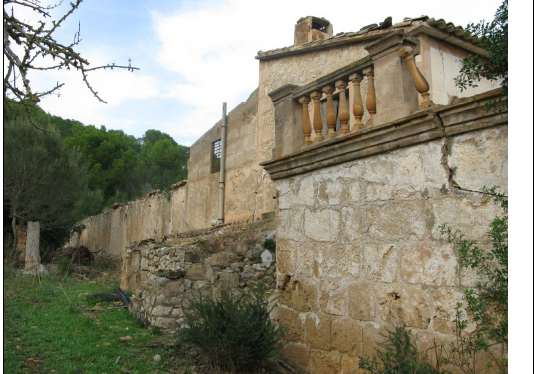
Descripción: fachada del lateral izquierdo con el cuerpo de garaje en el primer plano y del cuerpo de establo. Hay grietas en los muros, la balastrada se ha desprendido parcialmente y las cubiertas están en mal estado.

Los muros están en mal estado de conservación presentan grietas, fracturas y también humedades debido a la falta de cubiertas. Las cubiertas de los cuerpos son inclinadas. Los cuerpos que forman el patio tienen las cubiertas de una vertiente orientadas al interior.

Las cubiertas están en muy mal estado de conservación, algunas se han derrumbado, otras se han tenido que sustituir las originales por otras de uralita y en otros casos la vegetación crece sobre las tejas restantes.

Reparación de las cubiertas
Reparación de las grietas y desperfectos de los muros, así como recuperación del blanqueamiento original de los muros interiores.
Recuperación de los elementos de la almazara
