1. Nombre e identificación del conjunto

Id Conjunto C-01	Nombre del conjunto Cala Falcó - Caló de Sa Nostra Dona	Categoría/Subcategoría Camino
nivel de proteccion 	Autor 	Nº Catalogos CIM
Nº Catálogo PGOU 173	Nº Carta Arqueológica 	Uso actual En uso
Unidades asociadas al conjunto 	Elementos asociados a la unidad 	
Fecha de la catalogación 31/05/95	Fecha última revisión 28/08/08	Equipo responsable Antonio Aguares García

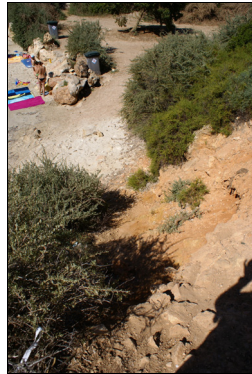
Descripción: Caló de sa nostra senyora

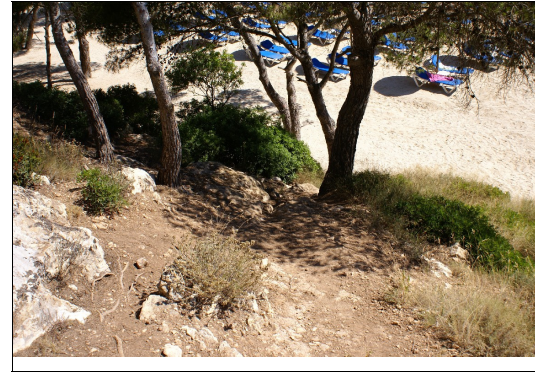
Descripción: Cala falcó vista des del sendero

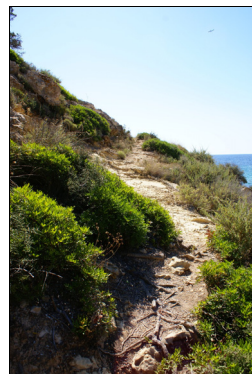
Descripción: Sendero de salida del caló de sa nostra senyora e ida a cala falcó, realizado por viandantes

Todo el itinerario, sobre todo el tramo 2 está muy degradado. En el primer tramo, al igual que el último, sería interesante habilitar un vial para peatones. El segundo tramo coincide con una torrentera natural que está propiciando la pérdida de tierra y aumentando el desnivel del mismo. En el último tramo coincide el tránsito de vehículos con el tránsito peatonal con el peligro que ello conlleva.

13. Priorización de las actuaciones**Actuaciones para evitar los peligros de degradación del conjunto**Disminuir el acceso del primer tramo de forma que sólo sea peatonal.
Crear escalones en el segundo tramo.**Actuaciones para potenciar la visita pública**Señalización del camino.
Incorporación de puntos de interpretación botánicos, faunísticos y paisajísticos.
Creación de un vial de peatones en el tercer tramo del itinerario.**Priorización de las actividades**

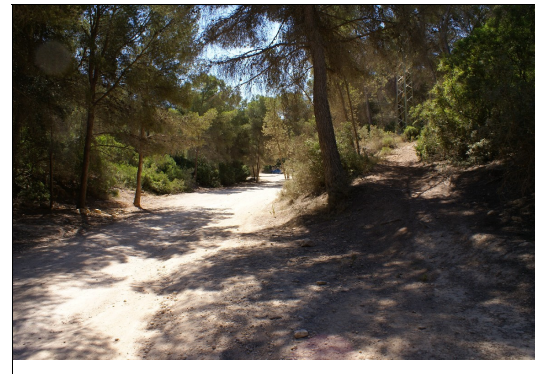
Descripción: Otros senderos de acceso a cala falcó y carretera de doble sentido para automóviles
