1. Nombre e identificación del conjunto

Id Conjunto	Nombre del conjunto	Categoría/Subcategoría
003	Es Burotell (Sa Coma de S'Aigo)	Arqueológico
Nº Catálogo PGOU	Nº Carta Arqueológica	Uso actual
003		Abandonado
Unidades asociadas al conjunto		Elementos asociados a la unidad
3. Poblado de Naviformes		
Fecha de la catalogación	Fecha última revisión	Equipo responsable
	06/2008	D. Albero, M. Calvo, M. Calderón

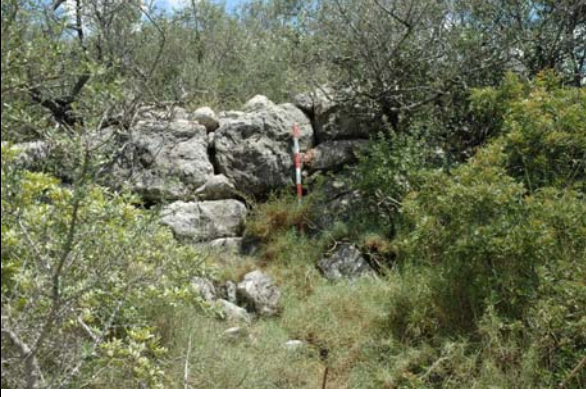
Descripción: Alzado del paramento externo del naviforme mejor conservado.

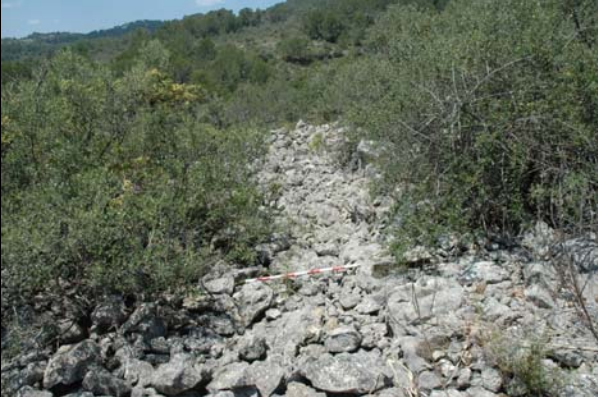
Descripción: Interior del naviforme colmatado por piedras.

Limpieza vegetal
Excavación
Consolidación

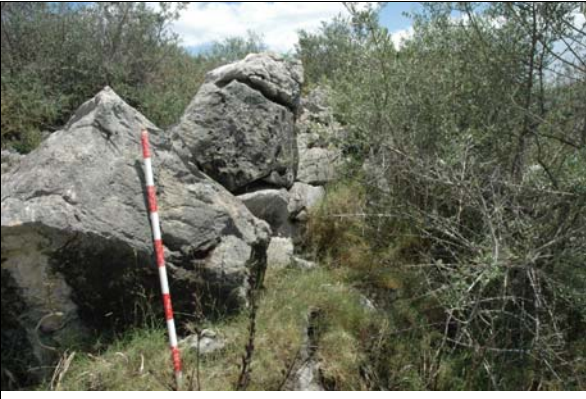
Descripción: Tramo del muro de cierre

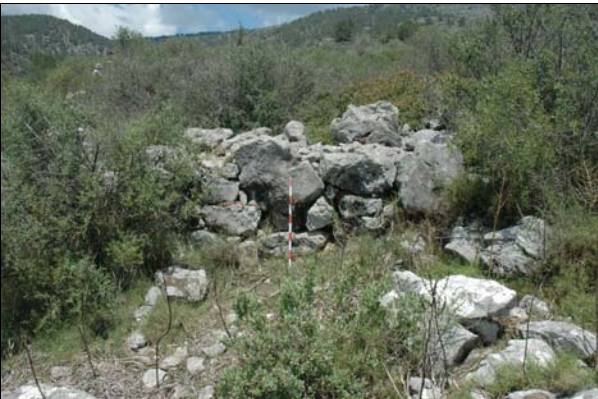
Descripción: Alzado del paramento externo del naviforme mejor conservado.
