1. Nombre e identificación del conjunto

Id Conjunto	Nombre del conjunto	Categoría/Subcategoría
282	Cantera de Cala Salomó (Cala Vinyes)	Etnológico/Cantera
Nº Catálogo PGOU	Nº Carta Arqueológica	Uso actual
282		Abandonado
Unidades asociadas al conjunto	Elementos asociados a la unidad	
282 Canteras		
Fecha de la catalogación	Fecha última revisión	Equipo responsable
06/2008		D. Alberó, M. Calvo

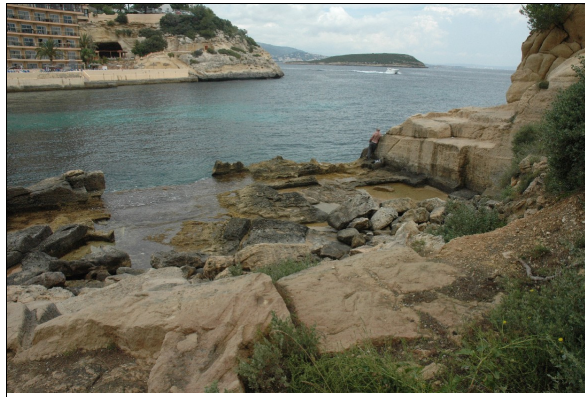
Descripción: Imagen de lo queda de las antiguas canteras y vista del islote al fondo.

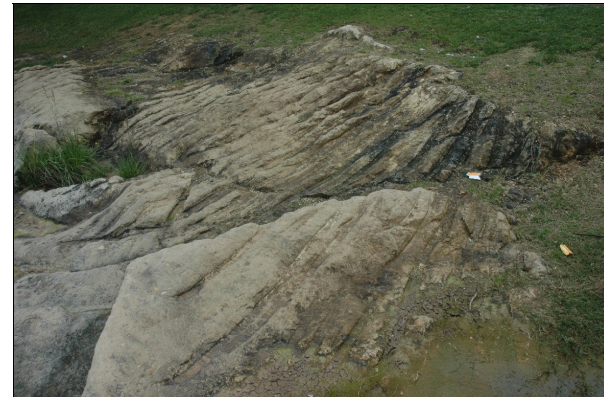
Descripción: Marcas en las piedras vinculadas a la actividad de extracción.

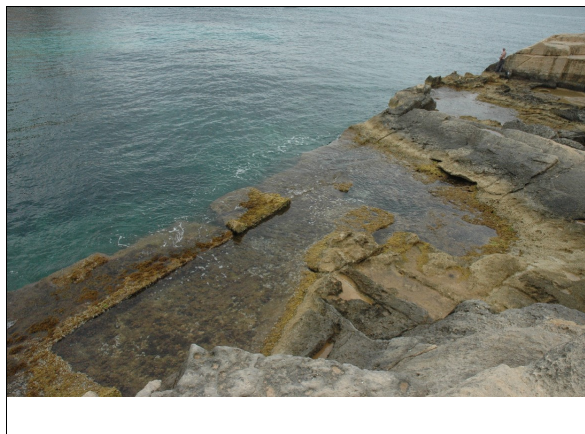
Descripción: Cantera vista desde otro ángulo.
