1. Nombre e identificación del conjunto

Id Conjunto	Nombre del conjunto	Categoría/Subcategoría
200	Almazara Bendinta	Arquitectura civil/Almazara
nivel de proteccion	Autor	Nº Catalogos CIM
integral		200
Nº Catálogo PGOU	Uso actual	
200	Abandonado	
Unidades asociadas al conjunto	Elementos asociados a la unidad	
Relacionado con ficha 110		
Fecha de la catalogación	Fecha última revisión	Equipo responsable
	09/2008	C. Colom; M. Calvo

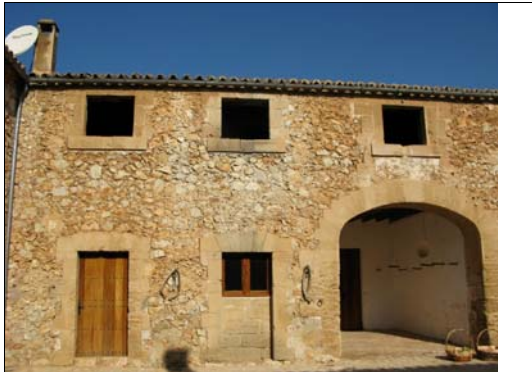
Descripción: Fachadas exteriores de la almazara, a la que se accede desde la cocina que hay en el patio de las casas antiguas de la possessió. En esta fachada los vanos no se corresponden con la estructura. En la fachada posterior los vanos están situadas en la "botiga de s'oli".

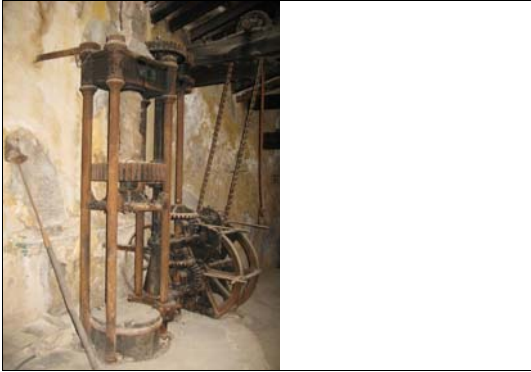
Descripción: También se conserva una prensa mecánica de la marca Carbonell Hnos. y Ca.

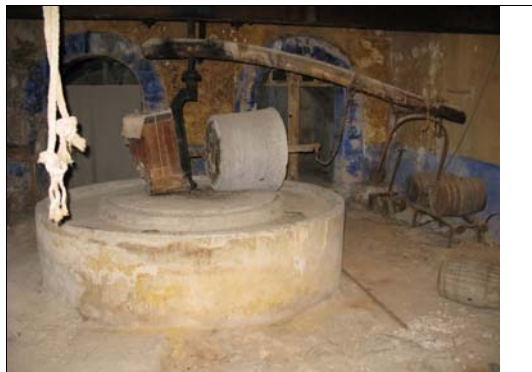
Descripción: En el centro de la sala hay un molino de aceite que conserva todos sus elementos, incluso la sujeción de los animales. Al fondo dos almacenes con abertura con arco de medio punto. Los muros conservan parte de la pigmentación. También hay otros elementos como bidones.

El suelo de esta sala está cubierto de tierra, que impide ver el empedrado. En los muros se puede ver que los muros están enlucidos y pintados en un tono ocre con el zócalo y el contorno de los vanos de color azul. El enlucido está en mal estado de conservación.

Reparación de los muros
 Limpieza de las estructuras
 Reparación de los depósitos de "sa botiga de s'oli"
 Mantenimiento de los elementos de transformación

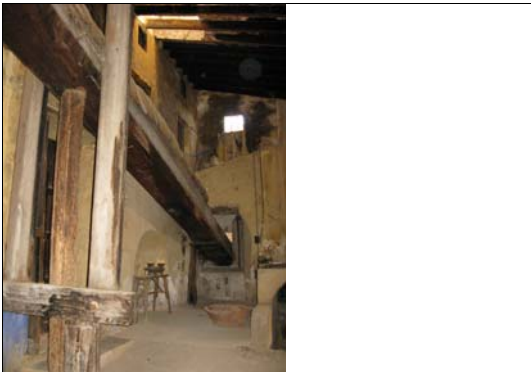
Descripción: Prensa de viga que conserva todos sus elementos. Para acceder a la sala hay que pasar bajo la viga. Las grandes dimensiones de la misma han obligado a abrir un ventanal para acabar de colocarla.
