1. Nombre e identificación del conjunto		
Id Conjunto	Nombre del conjunto	Categoría/Subcategoría
044	Son Alfonso	Arqueológico
Nº Catálogo PGOU	Nº Carta Arqueológica	Uso actual
044	13/44	Abandonado
Unidades asociadas al	Elementos asociados a la unidad	
44.1 Talyatot circular este 44.2 Talayot circular oeste		
Fecha de la catalogación	Fecha última revisión	Equipo responsable
	02/08	D. Albero; M. Calvo

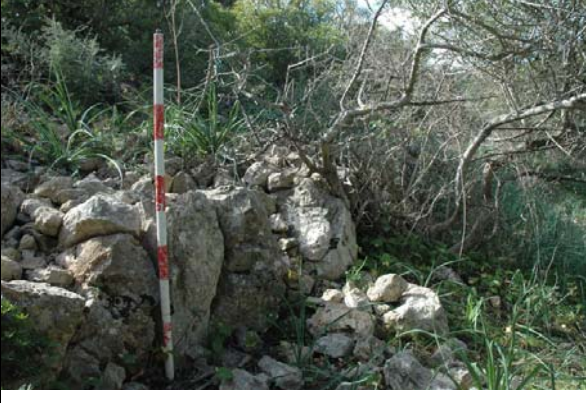
Descripción: Vista del muro N de la estructura este.

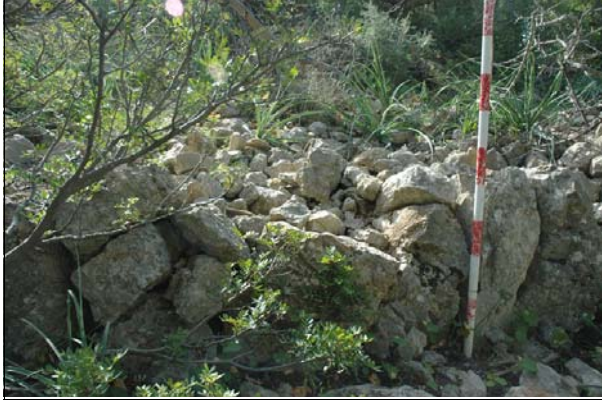
Descripción: Vista del muro de la estructura este.

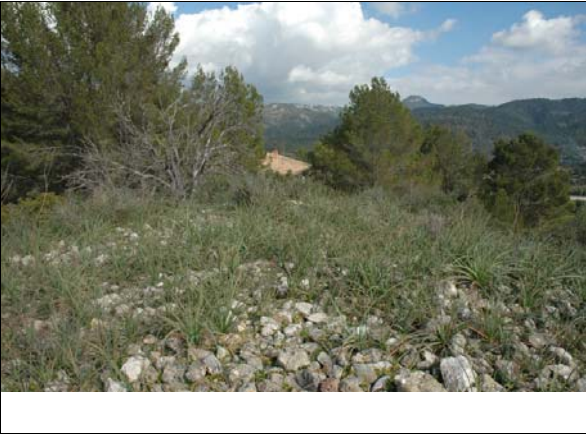
Descripción: Vista del aspecto de tell de la estructura este.

Se trata de una estructura circular de unos 17-18 m. de diámetro con forma de tell o túmulo y muy colmatada por tierra y piedras. En el sector sur es donde se documenta una mayor destrucción de las estructuras, estando muy desmanteladas. En la cara norte y oeste el muro alcanza 0.6 m de altura. Estos muros son de la cara externa del paramento ciclópeo. Esta estructura está construida a base de bloques muy retocados de dimensiones sensiblemente inferiores a las constatadas en la estructura 44.2. La técnica es ciclópea con muros de doble paramento.

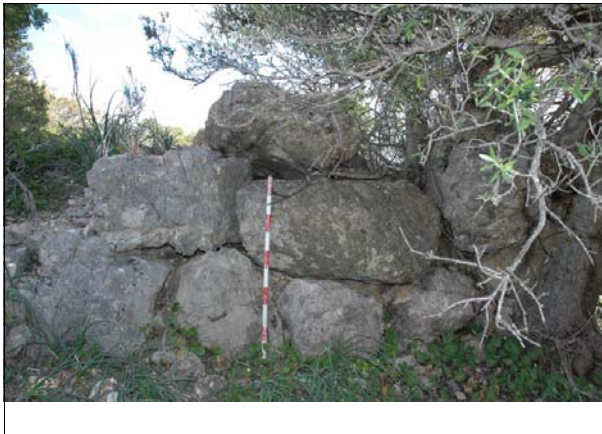
Descripción: Vista del muro oeste y los grandes bloques del turriforme oeste.

Se trata de una estructura de planta circular de 10 m. de diámetro construida a partir de técnica ciclópea con muros de doble paramento con bloques de piedra calcárea (conglomerada/breccias) muy grandes. Las dimensiones medias de estos bloques ciclópeos son 1.6 x 0.5 x 0.9 m.
 A pesar de que esta estructura está también degradada en su vertiente sur, ocultándose los muros por los derrumbes existentes, en general está mucho mejor conservada que la estructura 44.1. En este sentido se documentan en la cara oeste hasta tres hiladas formadas por grandes bloques alcanzando una altura de 1,5 m.
 Al igual que la otra estructura se encuentra completamente colmatada por piedras medianas, pequeñas y algun gran bloque posiblemente procedente de los muros. La diferencia radica que en este caso los escombros no conforman forma de tell.
