1. Nombre e identificación del conjunto

Id Conjunto	Nombre del conjunto	Categoría/Subcategoría
188	Almazara Son Vic nou	Arquitectura civil/Almazara
nivel de proteccion	Autor	Nº Catalogos CIM
Integral		108
Nº Catálogo PGOU	Uso actual	
188	Abandonado	
Unidades asociadas al conjunto	Elementos asociados a la unidad	
Relacionado con ficha 95		
Fecha de la catalogación	Fecha última revisión	Equipo responsable
	09/2008	C. Colom; M. Calvo

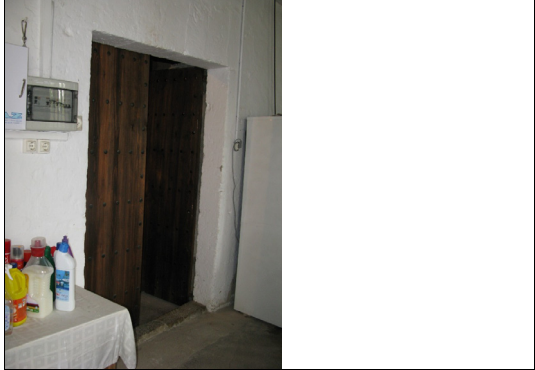
Descripción: Acceso a la almazara situado junto a la cocina de los amos y la de matanzas. Se accede mediante puerta adintelada.

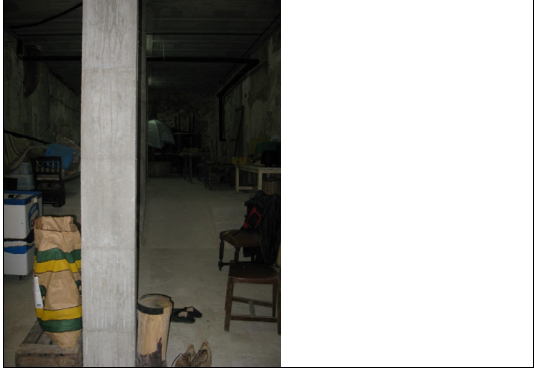
Descripción: Vista de conjunto de la almazara que actualmente se utiliza como almacén. No conserva los elementos de transformación. Salva la pendiente mediante una rampa.

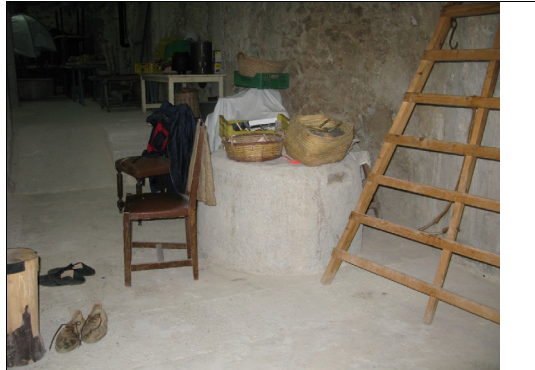
Descripción: Aunque no se conservan los elementos de transformación si que hay algunos elementos dispersos por la sala.

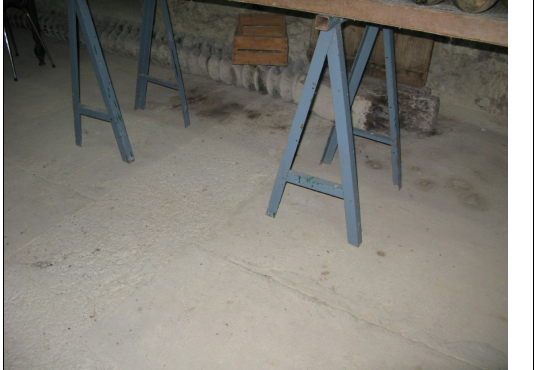
Descripción: Aunque no se conservan los elementos de transformación si que hay algunos elementos dispersos por la sala.
