### 1. Nombre e identificación del conjunto

<b>Id Conjunto</b>	<b>Nombre del conjunto</b>	<b>Categoría/Subcategoría</b>
268	Sitja del Forn de Calç del Torrent de Son Boronat (Valldurgent II)	Etnològic/sitja y caseta de carbonero
<b>Nº Catálogo PGOU</b>	<b>Nº Carta Arqueológica</b>	<b>Uso actual</b>
268		Abandonado
<b>Unidades asociadas al conjunto</b>		<b>Elementos asociados a la unidad</b>
268 sitja		
<b>Fecha de la catalogación</b>	<b>Fecha última revisión</b>	<b>Equipo responsable</b>
05/2008		D. Albero, M. Calvo

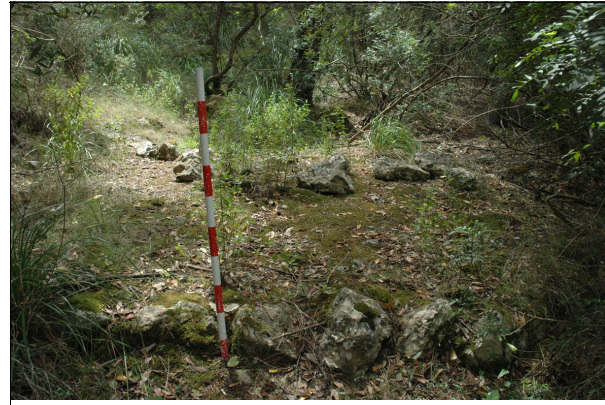
Rotlo de la sitja.

Altura del rotlo.

Se trata de una sitja de carbonero de planta circular de unos 3 m. de diámetro que se adosa a la vertiente oeste de un horno de cal. El conjunto se halla muy tapado por la vegetación. La zona este de la sitja se ha visto alterada y tapada por el desmonte de la cubierta del horno de cal. El rotlo está compuesto por piedra calcárea poco retocada de tamaño mediano-grande colocada de cara según paredado rústico en sec y consiste en piedras irregulares aniveladas. El rotlo presenta solamente una hilera y una altura de 0.2 m. El sitjar está compuesto por una acumulación de tierra con piedras y abundante vegetación (musgo) de umbría. El grado de conservación de la configuración y los materiales es del 50-90%.

Limpieza  
Consolidación.
