**1. Nombre e identificación del conjunto**

<b>Id Conjunto</b>	<b>Nombre del conjunto</b>	<b>Categoría/Subcategoría</b>
488	Hornos de cal 1 de Serra de Son Camps	Patrimonio Etnográfico
<b>Nº Catálogo PGOU</b>	<b>Nº Carta Arqueológica</b>	<b>Uso actual</b>
<b>Unidades asociadas al conjunto</b>		<b>Elementos asociados a la unidad</b>
488.1: Horno de cal 1 488.2: Horno de cal 2 488.3: Barraca de calcinero		
<b>Fecha de la catalogación</b>	<b>Fecha última revisión</b>	<b>Equipo responsable</b>
02/2010		D. Albero; M. Calvo, M. Calderón.

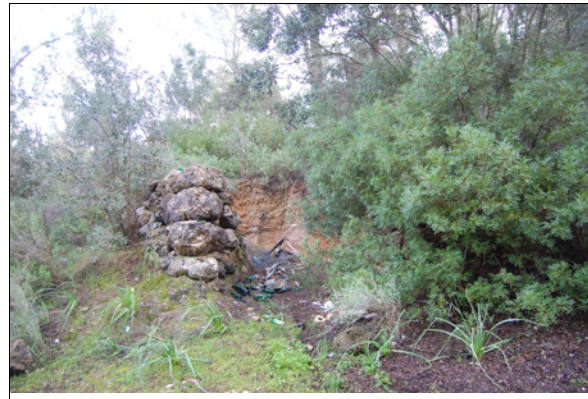
488.1: Vista general del primer horno de cal del conjunto

Primer horno de cal del conjunto. Presenta planta circular, con un diámetro máximo exterior de 5,94 metros y una altura de 3 m, del que únicamente se conservan evidencias del interior (olla) y de parte del cintell.

La olla, agujero profundo que constituye la parte principal del horno en la que se realizaba la combustión de las piedras para convertirlas en cal, tiene un diámetro de 3,6 metros. El interior, empleado actualmente como vertedero, aparece colmatado por tierra, piedras y basura, por lo que no se puede determinar la profundidad total del interior del horno, que mide 1,95 m de profundo hasta el nivel de colmatación. La olla aparece rodeada por un muro de piedra en seco, que presenta un paredado antiguo o rústico formado por piedras calcáreas de aspecto irregular, adobadas en su cara exterior, dispuestas de cara en el muro. Las juntas entre las piedras fueron rellenadas con arcilla, para evitar la pérdida de calor durante la cocción. Parte del muro que rodea la olla se ha derrumbado, debido a la vegetación y a los procesos erosivos de la pendiente.

El cintell, pared exterior del horno de cal, tiene un diámetro de 5,94 metros, y una altura de 3 m. Es una pared con un 15% de talud, que se adapta a la pendiente natural del terreno, de 1,17 m de grosor, realizada con la técnica de piedra en seco, en un paredado antiguo o rústico y junta poc closa. Las piedras que conforman el muro son calcáreas de aspecto irregular, sin adobar, dispuestas de cara en la pared y con unas dimensiones medias de 0,25 m x 0,20 x 0,15 m. Aparece muy degradado como consecuencia de la abundante vegetación que ha crecido en el muro, que ha provocado el derrumbe de parte del cintell en la vertiente oeste.

De la portada del horno únicamente quedan evidencias del jambalaje de la boca, con una anchura máxima de 2,35 m. y mínima de 1,4 m. Por tanto, presenta derrame divergente. Las jambas están compuestas por varias piezas de piedra calcárea ligeramente adobadas, dispuestas de cara, están realizadas empleando la técnica de piedra en seco en un paredado antiguo o rústico con junta closa. No se conservan ni la tabarra ni la enfordadora, ni otros elementos constitutivos de la portada del horno de cal.

Los efectos continuados en el tiempo de los procesos erosivos de la pendiente, así como de la vegetación que cubre prácticamente por completo el horno y su empleo como vertedero, han provocado que todas sus partes aparezcan muy deterioradas. Se conservan entre un 50 y un 90% de evidencias de la configuración y los materiales de la estructura.

- Limpieza y mantenimiento de la vegetación y vaciado del interior de los hornos.
- Consolidación de las estructuras.
- Vallado del horno de cal 2, para evitar caídas en el interior del mismo.
- Control de la creación/ adecuación de accesos.

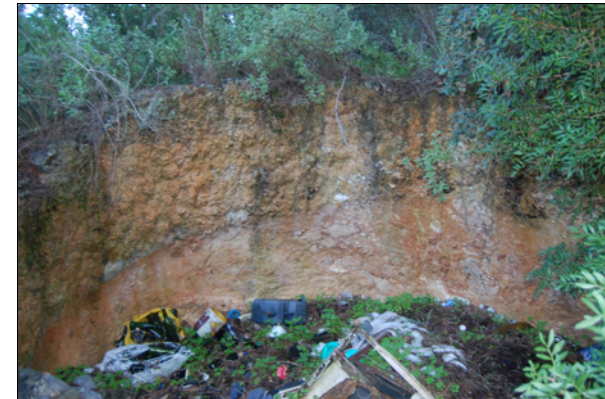
488.1: Vista del interior del horno.

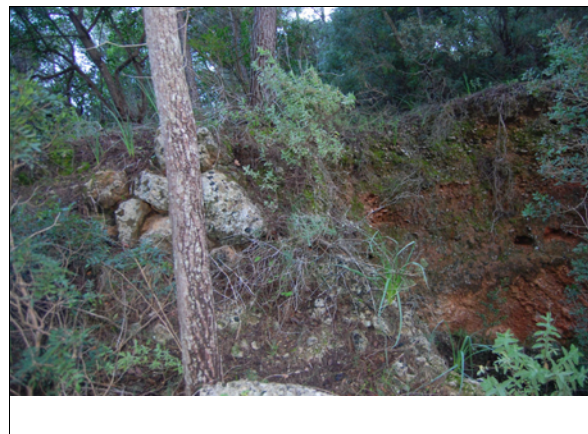
488.2: Vista general de las evidencias conservadas del Segundo horno de cal del conjunto.

Segundo horno de cal, localizado a unos 50 m. del anterior, en una cota más alta. Se encuentra adosado a un camino rural, cuya construcción probablemente provocó el derrumbe de parte de la estructura, que únicamente conserva la olla y partes del muro que la rodean (caixa). La abundante vegetación que ha crecido tanto en el interior como en el exterior del horno, así como el uso del mismo como vertedero, han provocado que únicamente se puedan dar unas medidas muy aproximadas de la estructura, que presenta planta circular, cuyo diámetro no se ha podido determinar. Sólo conocemos la profundidad de la olla hasta el nivel de colmatación, de 6,5 m., aproximadamente.

No se ha conservado el cintell, ni la portada, ni otros elementos constitutivos permanentes o no permanentes del Horno de cal 2 de Serra de Son Camps, del que han llegado a nosotros entre un 10 y un 50% de evidencias de configuración y materiales constitutivos.

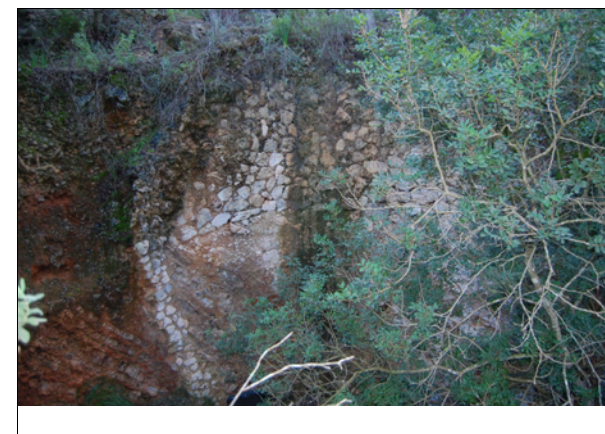
488.2: Detalle de la parte conservada del muro de la olla.

Del muro que rodea la olla, la caixa, se han conservado menos de un 10% de evidencias de configuración y materiales. Se trataría de un muro antiguo o rústico con junta closa, realizado con la técnica de piedra en seco, a partir del uso de piedras calcáreas de aspecto irregular, dispuestas de cara en el muro. Las juntas entre las piedras fueron rellenadas con arcilla, para evitar la pérdida de calor durante la cocción.

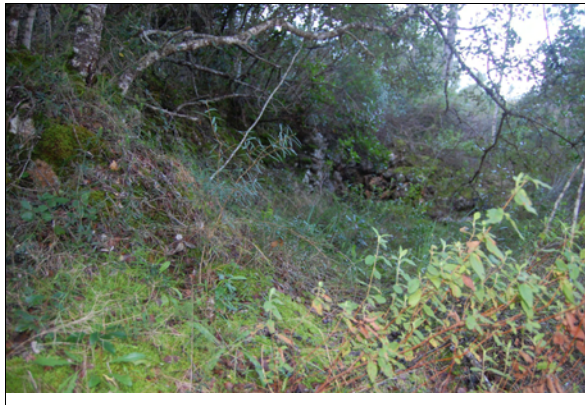
488.-3: Vista general de los restos de la barraca de calcinero.

Posibles restos de una barraca de calcinero, ubicada entre los dos hornos de cal, a 20 m del primero, destinada probablemente a refugio temporal de los calcineros durante los meses que duraban las tareas de obtención de la cal. Sólo conserva parte de dos de sus muros, el posterior, adosado a la pendiente natural del terreno, y un lateral, de menos de 0,50 m de altura.

La estructura presentaría originariamente planta rectangular, y estaría formada por muros de piedra en seco con junta poc closa, compuestos por piedras calcáreas de aspecto irregular, dispuestas de cara y de cua en las paredes.

Aparece completamente colmatada por la vegetación, restos de tierra y piedras procedentes de los procesos de arrastre de la pendiente, por lo que no se han podido determinar las dimensiones de la estructura, que conserva menos del 10% de evidencias de configuración y materiales constitutivos.

- Limpieza y mantenimiento de la vegetación.
- Consolidación de las estructuras.
- Restauración de las estructuras (reconstrucción de los hornos y de la barraca).
- Señalización con paneles interpretativos.
