### 1. Nombre e identificación del conjunto

<b>Id Conjunto</b>	<b>Nombre del conjunto</b>	<b>Categoría/Subcategoría</b>
415	Vivienda C/ Vicente Chinchilla, 12.	Arquitectura civil/Residencial
<b>nivel de protección</b>	<b>Autor</b>	<b>Nº Catálogos CIM</b>
A 4		
<b>Nº Catálogo PGOU</b>	<b>Uso actual</b>	
415	Residencial	
<b>Unidades asociadas al conjunto</b>	<b>Elementos asociados a la unidad</b>	
<b>Fecha de la catalogación</b>	<b>Fecha última revisión</b>	<b>Equipo responsable</b>
09/2008		C. Colom; M. Calvo

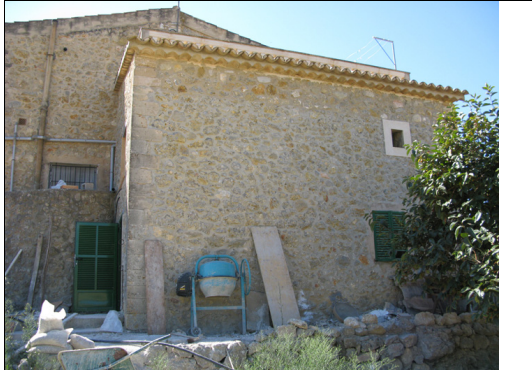
Descripción: Fachada lateral a la que se ha adosado una habitación que actualmente se está reformando. Tiene una puerta adintelada
