1. Nombre e identificación del conjunto

Id Conjunto 255	Nombre del conjunto Covacha Puig de Sa Morisca	Categoría/Subcategoría Etnológico/Sitja y caseta de carbonero
Nº Catálogo PGOU 255	Nº Carta Arqueológica	Uso actual Abandonado
Unidades asociadas al conjunto 255. Covacha		Elementos asociados a la unidad
Fecha de la catalogación 05/2008	Fecha última revisión	Equipo responsable D. Alberó; M. Calvo

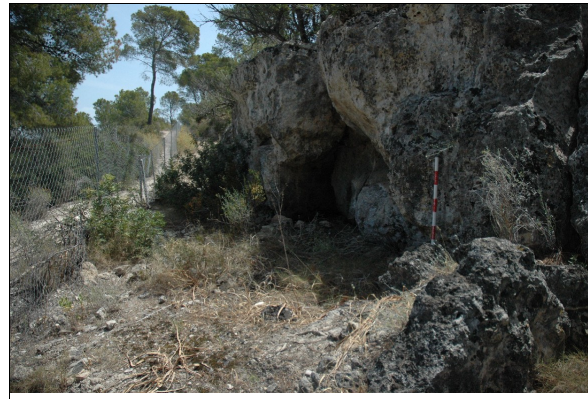
Descripción: Vista covacha.

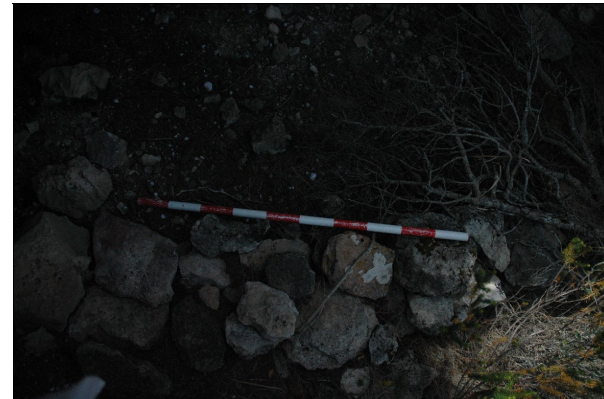
Descripción: Muro de cierre de la covacha.

Se trata de una covacha que aprovecha una oquedad en la pared rocosa. Es de reducidas dimensiones y tiene una planta irregular de 4 m. de longitud x 1.2 m de anchura y 1.45 m. de altura máxima. Esta covacha conserva un pequeño murete realizado con la técnica de piedra en sec de cierre de 2.1 m. de longitud y 0.4 m. de grosor. Es de piedras calizas vivas pequeñas y medianas poco trabajadas y preferentemente de aspecto plano. El muro está muy degradado y presenta sólo una o dos hiladas de piedras colocadas de plano, con una altura máxima de 0.2 m. El pavimento interno está compuesto de tierra con materia vegetal. Por encima de la peña rocosa se documenta la presencia de una pared seca. El estado de conservación es malo, entre 10-50% de evidencias de configuración y materiales.

Limpieza
Consolidación
Mantenimiento
