1. Nombre e identificación del conjunto

Id Conjunto	Nombre del conjunto	Categoría/Subcategoría
332 (G34)	Era de Ses Planes. Finca pública Galatzó.	Etnológico/Era
Nº Catálogo PGOU	Nº Carta Arqueológica	Uso actual
332		Abandonado
Unidades asociadas al conjunto		Elementos asociados a la unidad
332-1: Era de Ses Planes		
Fecha de la catalogación	Fecha última revisión	Equipo responsable
17/ 03/ 2008	24/03/ 2008	M. Calvo, M. Calderón

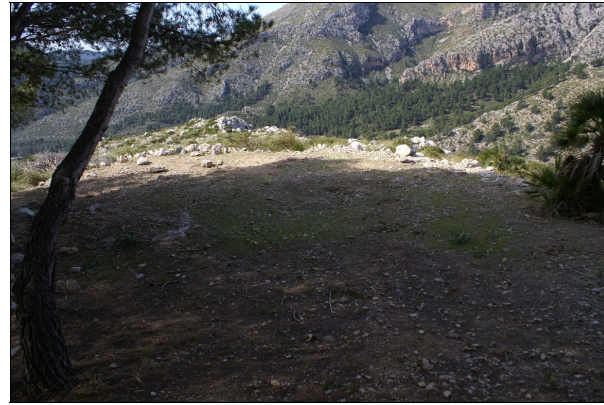
332-1: Detalle del muro de contención.

Era. Se trata de una estructura de planta circular, de 13,45 m de diámetro, delimitada por un círculo de piedras o corona. Parte de este círculo de piedras se ha perdido en su parte noroeste, aunque hay evidencias del trazado. En la cara sur presenta un muro realizado con técnica de piedra en seco, de 1,38 m de altura, construido para salvar la pendiente, mediante un paredado de mampostería antigua o rústica y junta poc cloca, compuesto por piedras calcáreas en bruto, de unos 0,30 m, dispuestas de fil en la pared. Este muro presenta una filada de dalt rasante, con piedras irregulares sin nivelar. Adosado a la base de la pared aparece una estructura de planta rectangular, de la que se han conservado tres muros de piedra en seco, cuya probable funcionalidad sería la del almacenamiento del cereal o las legumbres antes del trillado. El pavimento de la era, con un diámetro de 12,40 m, está realizado a base de tierra compactada.

- Limpieza y mantenimiento de la vegetación
- Control de la creación de accesos y adecuación para la visita (Mirador)

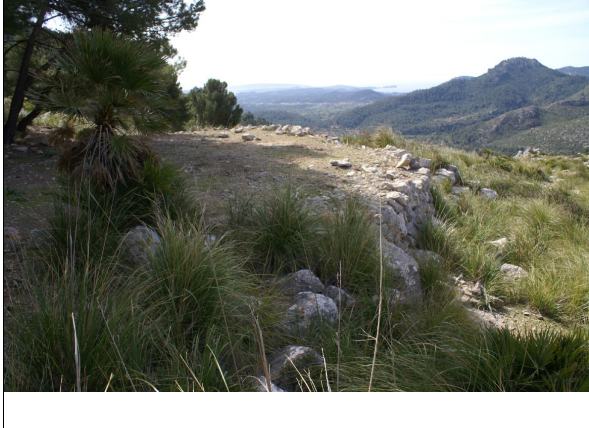
332-1: Vista general de la Era.
