1. Nombre e identificación del conjunto		
Id Conjunto	Nombre del conjunto	Categoría/Subcategoría
245	Safareig y sitjas de Son Font	Etnológico/Sist.hidraulico y sitja
Nº Catálogo PGOU	Nº Carta Arqueológica	Uso actual
245		Abandonado
Unidades asociadas al conjunto		Elementos asociados a la unidad
245.1 Safareig. 245.2 Sitja.		
Fecha de la catalogación	Fecha última revisión	Equipo responsable
04/2008		D. Albero, M. Calvo

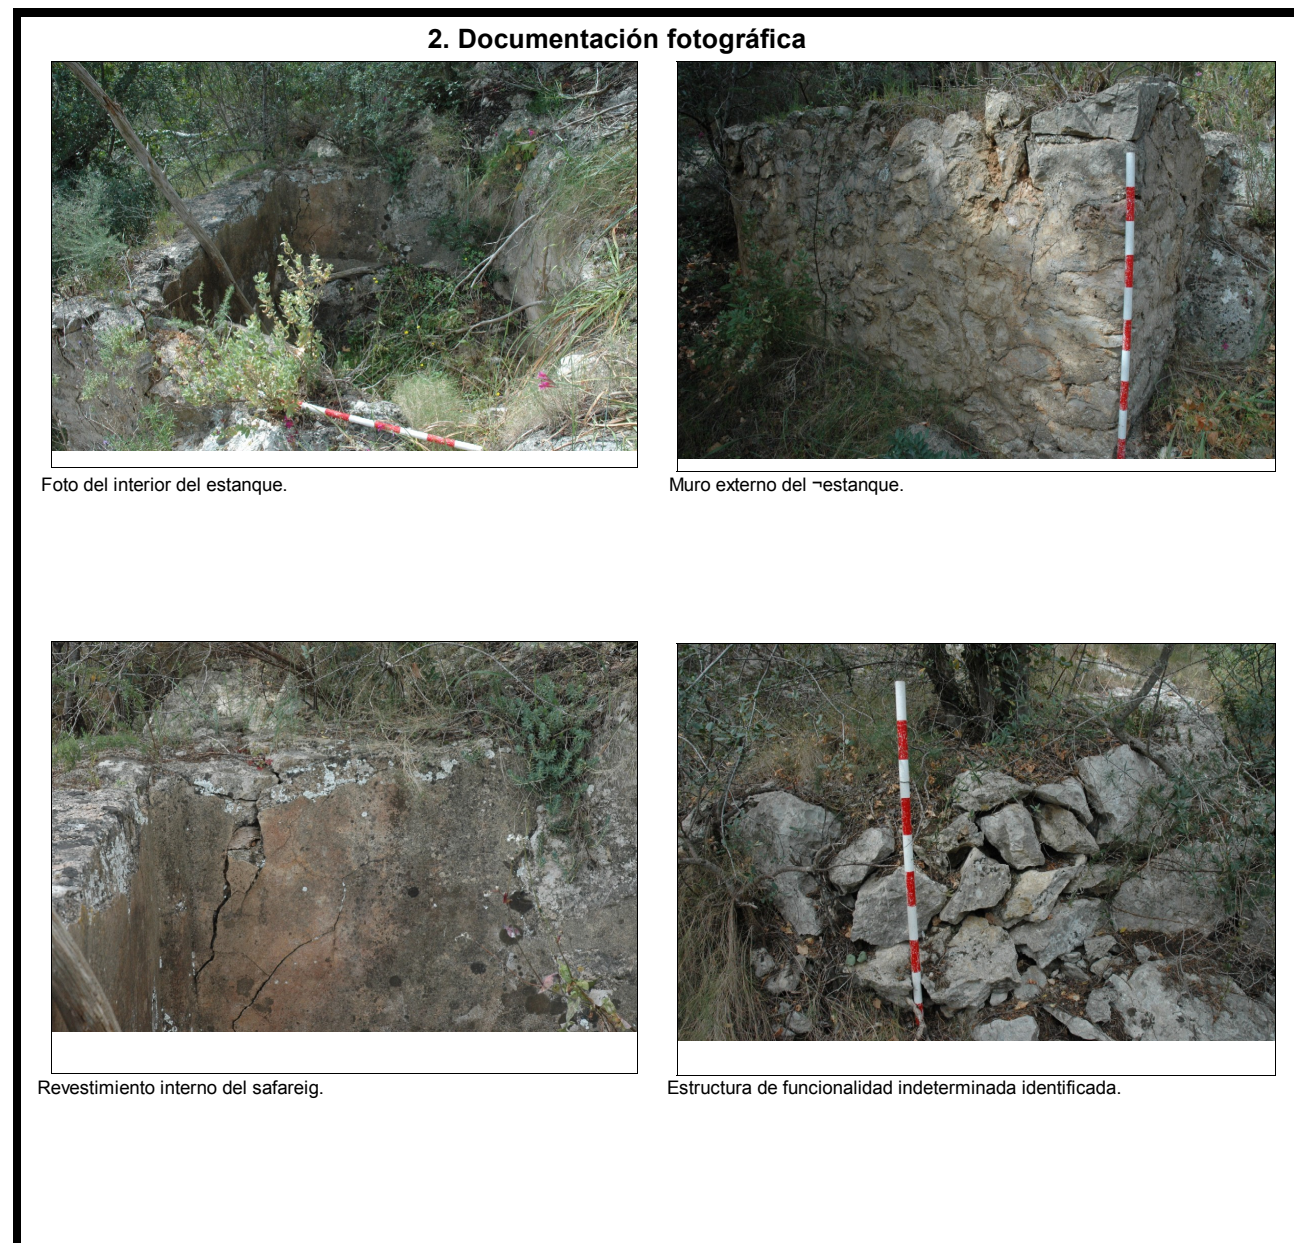
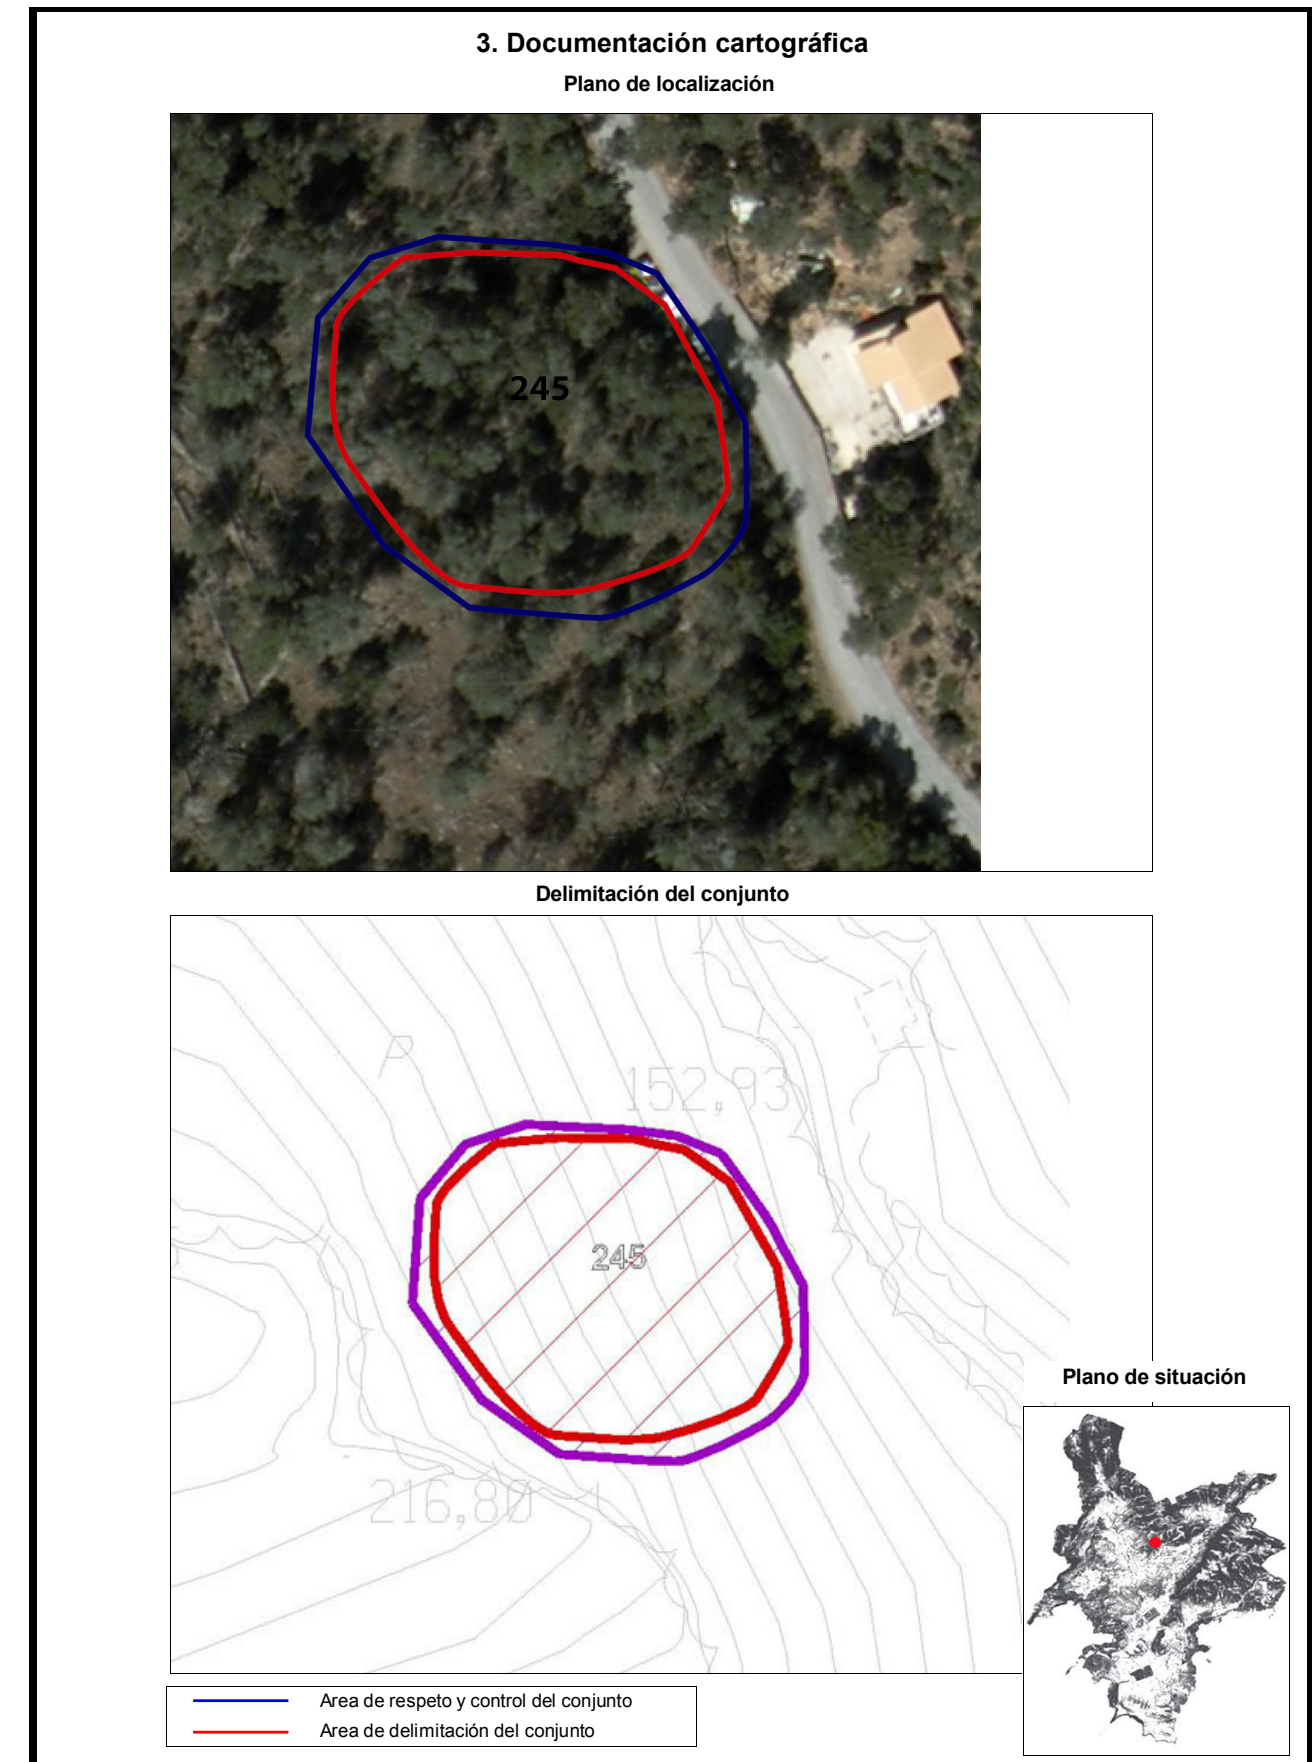
Se trata de un estanque de pequeñas dimensiones y de planta rectangular de 3.2 x 2.5 m. Su capacidad es de unos 12 m3. La altura máxima del hueco es de 1.5 m. y la altura máxima del muro de 1.3 m. en su cara oeste donde hay mayor pendiente. La zona este aparece inserta en la ladera. El interior del estanque, el hueco aprovecha en algunas zonas la roca madre y aparece completamente revestido por mortero de cal y arena rojiza repellido. El revestimiento está bastante resquebrajado. Los muros del estanque son dobles y están realizados según paredado rústico con la junta en verd recrecida en una proporción piedra-mortero del 70-30%. La piedra es viva avellanada poco trabajada de tamaño mediano y mediano grande en los cantos. Está colocada de cara.

La hilera superior la conforman piedras irregulares niveladas y están asentadas con mortero que recubre totalmente el ancho del muro del estanque, de 0.6 m., en toda su planta. El estanque está seco y presenta abundante materia vegetal, desconocemos la fuente de agua del estanque ya que se encuentra aislado y no se constata ninguna canal, tal vez el abastecimiento se produce a través del agua de lluvia y las escorrentías que bajan por la ladera tras las lluvias. El grado de conservación de los materiales y configuración es medio entre 50 y 90%.

Nombre de la unidad	245.2 Era-Sitja.
<p>Se trata de una estructura semicircular que se adosa a la pendiente de la ladera, a su alrededor se observan otras estructuras, tal vez una barraca, así como acondicionamientos del terreno, todo ello muy tapado por el pinar que se ha desarrollado tras el abandono de las actividades que se llevaron a cabo en la zona. La estructura citada tiene una longitud de 8.4 m. y el muro, que salva el desnivel de la ladera, tiene una altura máxima de 1.6 m. Está realizado según paredado rústico en piedra en sec de piedra viva vidrenca poco trabajada, con la junta poco ciosa y colocadas de cara. La hilera superior la conforman piedras pequeñas-medianas colocadas de fil, irregulares y niveladas. Parece ser que esta estructura semicircular tendría otra estructura adosada en su vertiente norte muy cubierta y arrasada por la vegetación. El grado de conservación es medio (50-90% de evidencias de configuración y materiales).</p>

Erosión por pendiente e hídricos.
 Creación de carretera.
 Vegetales: disminución de visibilidad y desmantelamiento de estructuras.

Limpieza vegetal
Consolidación/restauración.
