1. Nombre e identificación del conjunto

Id Conjunto 238	Nombre del conjunto Pozo con abrevadero de Son Boronat	Categoría/Subcategoría Etnológico/Sist. Hidráulico
Nº Catálogo PGOU 238	Nº Carta Arqueológica	Uso actual Abandonado
Unidades asociadas al conjunto 238.1 Pozo 238.2 Abrevadero		Elementos asociados a la unidad
Fecha de la catalogación 03/2008	Fecha última revisión	Equipo responsable D. Alberó; M. Calvo

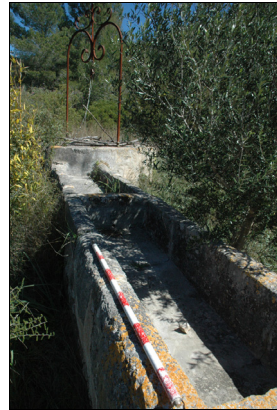
Descripción: Lecho de las pilas de abrevar-lavar.

Adosado a la vertiente sur del pozo antes citado encontramos un abrevadero-lavadero descubierto de doble pica que capta el agua del pozo. Esta estructura, de planta rectangular, tiene 1 m. de altura, 4.9 m. de longitud y una anchura de 0.6 m. Está construida mediante lajas de piedra caliza talladas de tamaño grande colocadas de canto con la junta en verd mediante cemento y mortero de cal y arena recrecido. El ancho del muro se corresponde con el ancho de las losas y es de 0.15 m. El abrevadero lo componen pues dos pilas de planta rectangular de 2.45 m. de longitud que tienen una profundidad de 0.25-0.3 m. Ambas tienen el lecho completamente revestido de mortero fino con cal y arena repellido extendido. La pica más alejada del pozo dispone de una salida del agua sobrante en la base del lecho. El abrevadero está bien conservado en su configuración y materiales (50-90%).

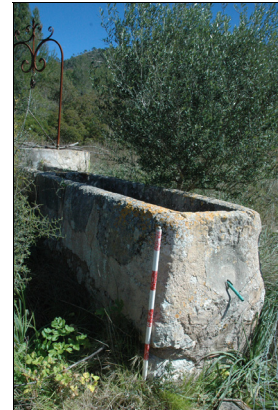
Descripción: Vista general del conjunto.

Se trata de un pozo con un abrevadero adosado en la parte sur. El conjunto está en una pequeña loma al lado de un camino en la posesión de Son Boronat con la que probablemente estuvo vinculado. El conjunto aparece delimitado en su vertiente oeste por una plataforma de nivelamiento de las estructuras muy tapada por la vegetación, de la que no se han podido precisar más detalles. El elemento está en un estado de semi-abandono y el entorno donde se ubica tiene un aspecto salvaje por la ausencia de limpiezas de la cobertura vegetal del lugar.

En general el conjunto está bien conservado en lo que a materiales y configuración se refiere (50-90%).

- Limpieza vegetal.
- Consolidación.

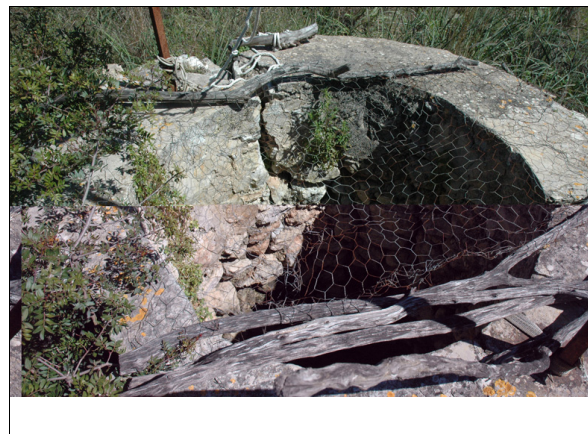
Descripción: Vista del interior del pozo

El elemento está formado por el agujero del pozo y el coll. Está en un nivel de conservación medio de su configuración y materiales (50-90%). El pozo, que aprovecha las aguas subterráneas, es de planta troncocónica y está excavado completamente en el suelo. Su diámetro es de 1.1 m y su profundidad supera los 2.5 m. El muro del pozo está construido mediante paredado rústico con piedras medianas retocadas de tipo viva vidrenca colocadas de cara y la junta ciosa.

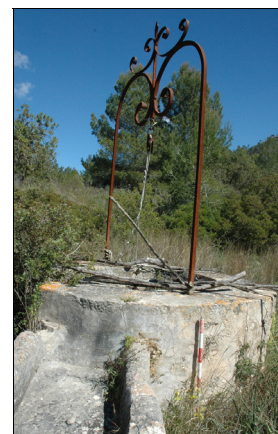
Descripción: coll del pozo.

El coll o cintell del pozo tiene planta circular de 2.3 m. de diámetro y 1.2 m. de altura. Está construido con la misma técnica constructiva que el pozo pero en este caso el paredado es en verd, los muros tienen un grosor de 0.6 m. y la hilera superior del cintell la conforman piedras irregulares de plà niveladas totalmente y cubiertas por mortero con arena y cal repellado. La pared externa del cintell tiene más proporción de mortero que la interna, la proporción piedra-mortero se sitúa respectivamente en 20-80% y 70-30%. El coll en su vertiente NO está empezando a degradarse y ya se observa una fractura en el coll.
