1. Nombre e identificación del conjunto		
Id Conjunto	Nombre del conjunto	Categoría/Subcategoría
93	Possessió de Son Pieras de dalt	Arquitectura civil/Posesión
nivel de proteccion	Autor	Nº Catalogos CIM
Estructural		
Nº Catálogo PGOU	Uso actual	
93	Residencial/Agropecuaria	
Unidades asociadas al conjunto	Elementos asociados a la unidad	
Aljibe; Pajar, Establo Relacionado con ficha 451 y 452		
Fecha de la catalogación	Fecha última revisión	Equipo responsable
	09/2008	C. Colom; M. Calvo

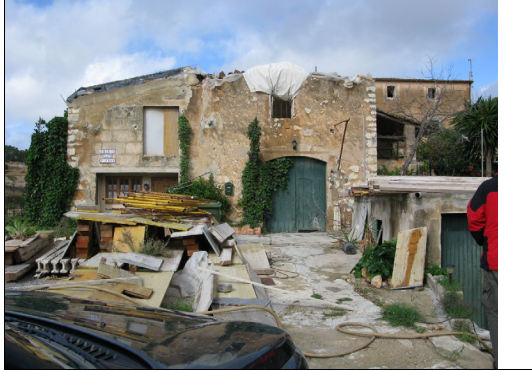
Descripción: Cuerpo en obras que inicialmente debía corresponder a un almacén, garaje o establo. El cuerpo del lateral derecho ha perdido la cubierta. El vano de la planta baja del cuerpo de la izquierda es de reciente creación.

Junto al acceso a la vivienda hay un cuerpo de garaje y otro cuerpo que debía estar destinado a garaje y almacén. Este cuerpo tiene dos alturas, con vano escarzano en la planta baja y ventana en la planta superior. Hay una estancia adosada al lateral izquierdo con vanos en la planta baja de reciente creación. Este cuerpo está en mal estado de conservación presenta grietas en los muros y falta la cubierta.

Reparación de las grietas que hay en los muros.
 Reparación de los relojes de sol.
 Reparación de los desperfectos de las cubiertas
 Eliminación de los desperdicios acumulados sobre el aljibe.

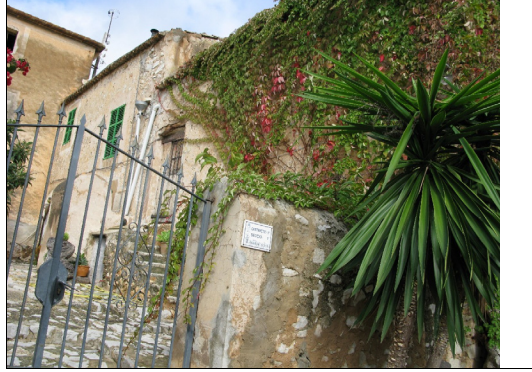
Descripción: Fachada del lateral derecho con dos cuerpos adosados. El más próximo a la vivienda tiene dos alturas con filas de vanos no alineados. Correspondía a la vivienda de los amos. El otro cuerpo, de menor altura pero con dos plantas corresponde al pajar en la planta superior y al establo en la planta baja.

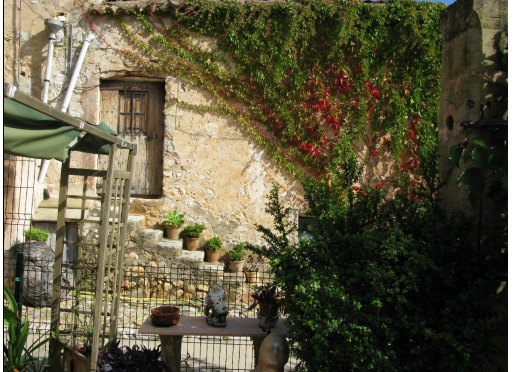
Descripción: Fachada del lateral derecho con dos cuerpos adosados. El más próximo a la vivienda tiene dos alturas con filas de vanos no alineados. Correspondía a la vivienda de los amos. El otro cuerpo, de menor altura pero con dos plantas corresponde al pajar en la planta superior y al establo en la planta baja.
