1. Nombre e identificación del conjunto		
<b>Id Conjunto</b>	<b>Nombre del conjunto</b>	<b>Categoría/Subcategoría</b>
353	Forn de Calç des Torrent de Na Mata 2 (Galatzó)	Etnológico/Horno de cal
<b>Nº Catálogo PGOU</b>	<b>Nº Carta Arqueológica</b>	<b>Uso actual</b>
353		Abandonado
<b>Unidades asociadas al conjunto</b>		<b>Elementos asociados a la unidad</b>
353-1: Horno de cal. 353-2: Estructura		
<b>Fecha de la catalogación</b>	<b>Fecha última revisión</b>	<b>Equipo responsable</b>
07/2008		D. Alberó; M. Calvo, M. Calderón

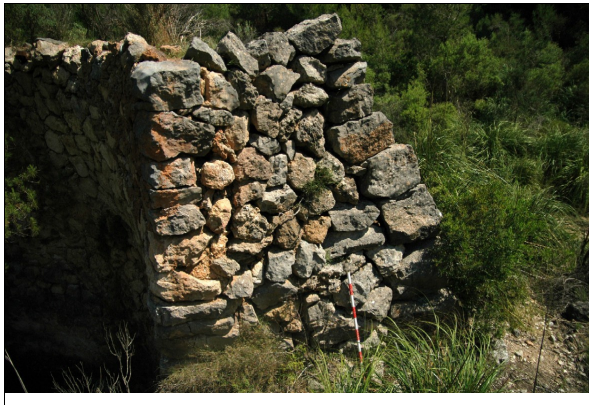
Descripción: Imagen del portal del horno.

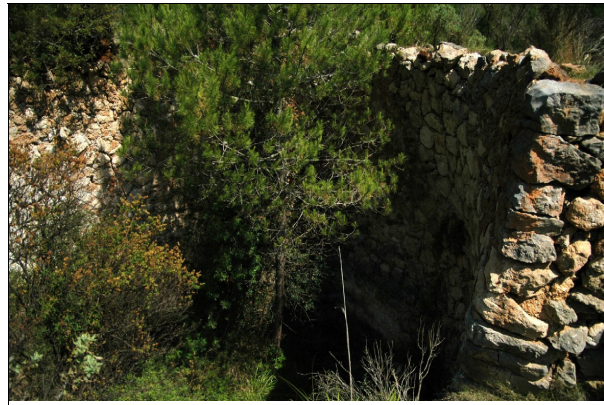
Descripción: Muro de la olla en la zona de la puerta.

La pared interna de la olla está construida a plomo en piedra con revestimiento de tierra y cal en algunos tramos, ésta tiene una altura de 2 m. Las juntas son en verd recrecidas con fang de porc y piedras vivas medianas poco trabajadas colocadas de cara, la proporción piedra-mortero es de 70-30%. El pozo del horno está colmatado por tierra, piedras y vegetales, en su interior ha crecido un pino. El pozo está construido con piedras medianas-pequeñas y sigue la misma técnica que la pared interna de la olla.

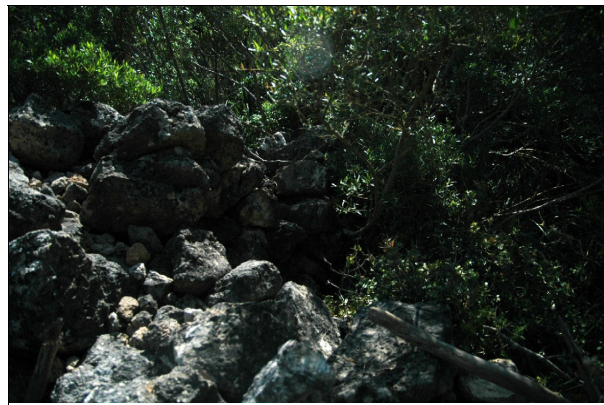
Descripción: Muro de la estructura asociada.

Nombre de la unidad	353.2 Estructura
<p>A 20 m. del horno en dirección este y conectando visualmente con la puerta se documenta una estructura muy tapada por piedras e inaccesible por la vegetación, tal vez se trate de una barraca asociada al horno como refugio, dado lo apartado del sitio, de los caleros. Solo se observan dos muros, posiblemente su planta sea rectangular, de 1 m. de altura y 0.75 m. de grosor. El muro es doble en sec con piedra viva vidrenca poco trabajada colocada de cara y junta poc ciosa, de tamaño mediano y grande en las esquinas.</p>	
Nombre de la unidad	No aplica
<p> </p>	
Nombre de la unidad	No aplica
<p> </p>
