1. Nombre e identificación del conjunto

<b>Id Conjunto</b>	<b>Nombre del conjunto</b>	<b>Categoría/Subcategoría</b>
111	Edificio Es Pontet	Arquitectura civil/Residencial
<b>nivel de protección</b>	<b>Autor</b>	<b>Nº Catalogos CIM</b>
Integral		
<b>Nº Catálogo PGOU</b>	<b>Uso actual</b>	
111	Residencial	
<b>Unidades asociadas al conjunto</b>	<b>Elementos asociados a la unidad</b>	
111.1 Cocina		
<b>Fecha de la catalogación</b>	<b>Fecha última revisión</b>	<b>Equipo responsable</b>
	08/2008	C. Colom, M. Calvo

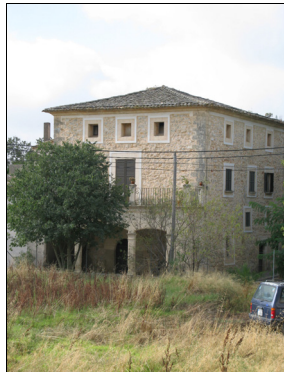
Descripción: Vivienda de tres plantas situada en la c/ Es Pontet. Muros de mampostería con vanos y arcos de arenisca. Cubierta inclinada de cuatro vertientes con teja árabe.

Se observan una serie de desperfectos: en la cubierta se han perdido algunas tejas y hay vegetación sobre ellas; en los muros hay grietas y algunos graffitis en los muros laterales, también se observa vegetación adosada a los muros y en el interior del porche; se localizan grietas y desperfectos en las rejas de algunas ventanas y en las escaleras que dan acceso a la parte posterior.

Reparación de la cubierta: eliminación de la vegetación y reparación de las tejas estropeadas.  
Reparación de las grietas y humedades.  
Reparación de los desperfectos de los vanos.  
Reparación de los pilares.  
Limpieza de la vegetación que rodea la vivienda.

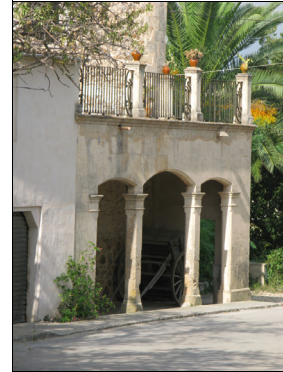
Descripción: Porche situado en la parte delantera de la vivienda que consta de tres arcos escarzanos, siendo el central más alto y ancho que los laterales. Sobre el porche una terraza que cierra mediante pilares cuadrados y reja de hierro forjado.

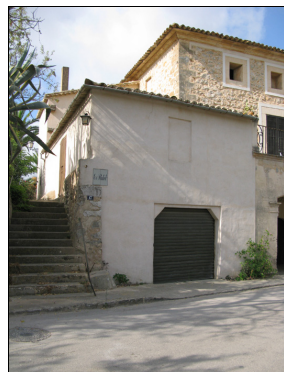
Descripción: Cuerpo de dos pisos, en el lateral de la vivienda principal que corresponde a un garaje y una habitación en el piso superior. Junto al cuerpo una escalera que permite acceder a la fachada lateral y posterior del conjunto
