1. Nombre e identificación del conjunto

| 402 | Son Estades | Arquitectura civil/Turística |

2. Documentación fotográfica

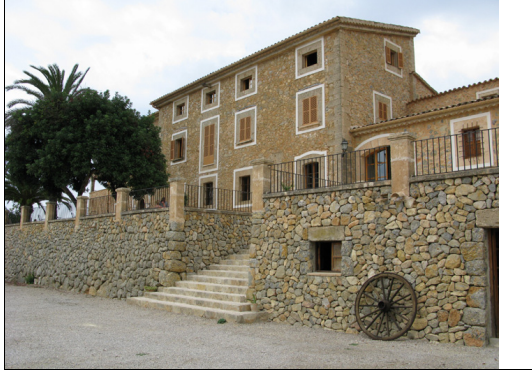
Fachada principal de la vivienda, recientemente restaurada con tres alturas y filas de vanos alineados. Los muros son de mampostería con vanos y esquinas de arenisca. Alrededor de los vanos moldura rectilínea decorativa. Frente a la vivienda una terraza con una zona ajardinada, que permite descender a la zona de aparcamiento. Actualmente esta vivienda es un establecimiento de agroturismo y las estancias para el ganado se han destinado a otros usos modificando su estructura.

Fachada lateral con dos plantas, estando la primera cubierta por un porche que se sostiene mediante cinco pilares de arenisca. Tras el porche se puede ver los cuerpos posteriores, de diferente altura con cubierta inclinada. Sobre ésta una espadaña. Al igual que en el otro cuerpo se ha suprimido el revestimiento dejando a la vista la piedra de la mampostería.

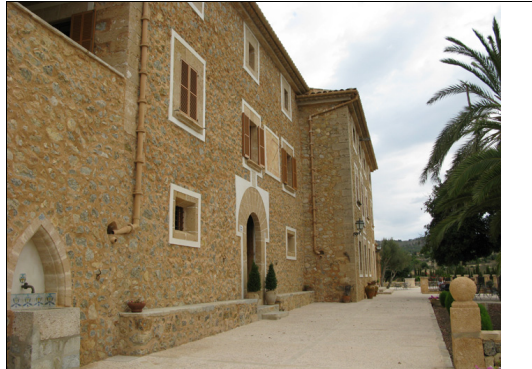
Estado de la vivienda en 2006, momento en que se realizó el catálogo de relojes de sol y estado actual. Presenta numerosas diferencias: Se ha suprimido una puerta en la planta baja, se ha modificado el cuello de cisterna, se ha suprimido el revestimiento dejando a la vista un portal de medio punto y modificando la ventana situada sobre el mismo y se ha suprimido la pérgola metálica situada en la carrera.

Reloj de sol vertical declinante situado en la fachada principal.
