1. Nombre e identificación del conjunto

Id Conjunto 72	Nombre del conjunto Castellot de Santa Ponça	Categoría/Subcategoría Arquitectura militar/Militar torre
nivel de proteccion Integral	Autor	Nº Catalogos CIM
Nº Catálogo PGOU 72	Uso actual Residencial	
Unidades asociadas al conjunto 72. Torre	Elementos asociados a la unidad	
Fecha de la catalogación	Fecha última revisión 05/2008	Equipo responsable D. Albero; M. Calvo

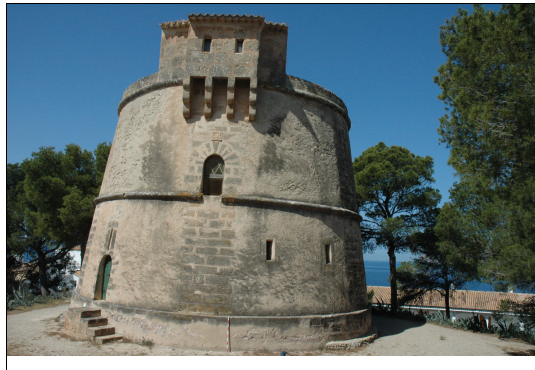
Descripción: Vista general de la torre, antiguo acceso, construcción en el cuerpo superior, aspilleros y acceso actual con escaleras.

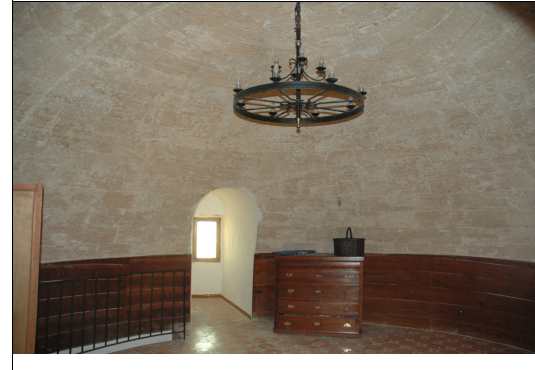
Descripción: Sala abovedada del piso superior.

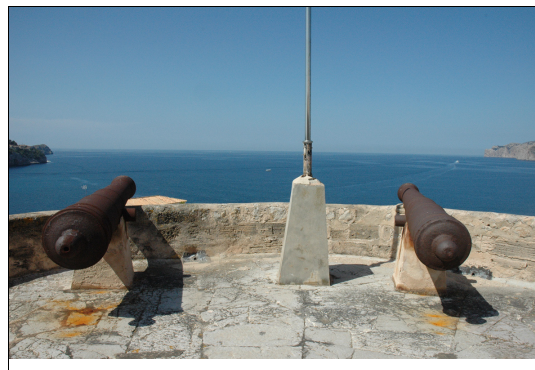
Descripción: Cubierta transitable de la torre con pavimento pétreo, cañones, y control visual de la entrada a la Bahía de Santa Ponsa.

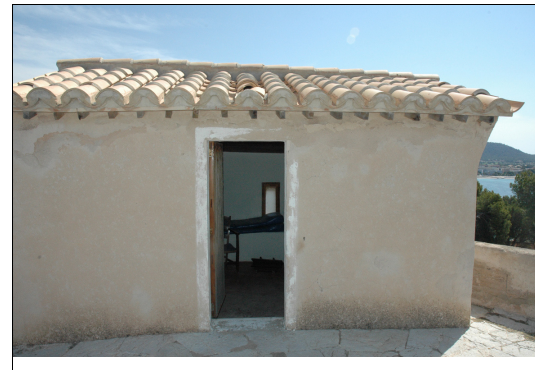
Descripción: Imagen de la estancia anexa en el cuerpo superior de la torre.
