1. Nombre e identificación del conjunto

Id Conjunto	Nombre del conjunto	Categoría/Subcategoría
316 (G16)	Piedras de S'Argolla (Finca Pública Galatzó).	Etnológico
Nº Catálogo PGOU	Nº Carta Arqueológica	Uso actual
316		Espacio museado
Unidades asociadas al conjunto		Elementos asociados a la unidad
316-1: Piedras de S'Argolla.		
Fecha de la catalogación	Fecha última revisión	Equipo responsable
Septiembre 2007	14/ 04/ 2008	M. Calvo, A. Andujar, M. Calderón, R. Rodríguez.

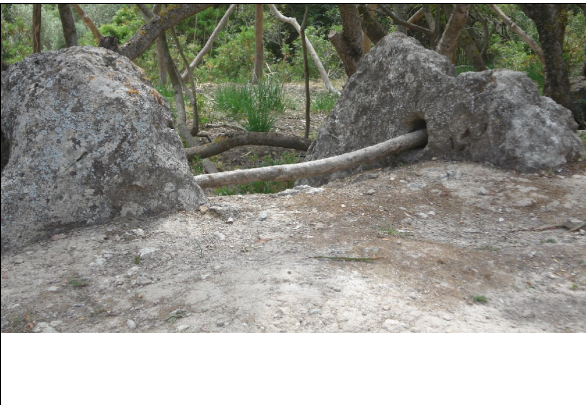
316-1: Piedras de S'Argolla. Detalle de los agujeros.

Este conjunto etnográfico está formado por una única unidad, compuesta por dos grandes rocas, situadas en paralelo y atravesadas por un agujero. Estas piedras son fruto de un afloramiento calcáreo natural, en el que no aparecen evidencias de talla o retoque. La única modificación que parece ofrecer es su perforación. Presentan un agujero de entre 0'15 m y 0'17 m de diámetro, que las perfora hasta salir por el lado opuesto. Los agujeros se hacen en ambas piedras a la misma altura (a nivel del suelo), lo que facilita atravesar ambas piedras con una barra o similar.

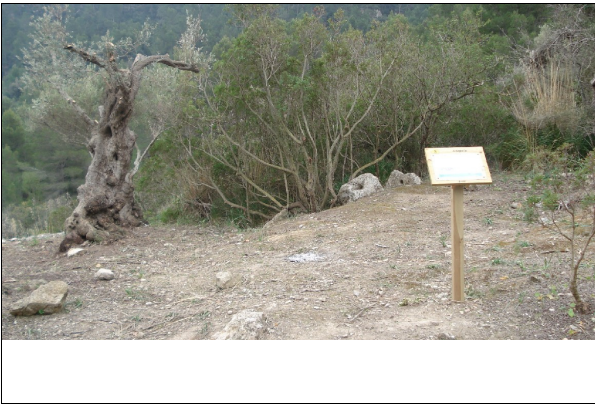
316: Vista general de S'Argolla.

Id unidad	Altura máxima	Grado de conservación	Grado de Conservación de la Unidad
316-1	1 sobre 5 (< 50 cm)	5 sobre 5 (>90% evidencias de configuración y materiales)	3

Riesgos antrópicos: - Visitas.
 Riesgos vegetales: - Disminución de la visibilidad.

- Limpieza y mantenimiento de la vegetación.

- Señalización /interpretación.
