1. Nombre e identificación del conjunto		
Id Conjunto	Nombre del conjunto	Categoría/Subcategoría
267	Forn de Calç del Torrente de Sa Cova de Ses Corbateres	Etnológico/Horno de Cal
Nº Catálogo PGOU	Nº Carta Arqueológica	Uso actual
267		Abandonado
Unidades asociadas al conjunto		Elementos asociados a la unidad
267 horno		
Fecha de la catalogación	Fecha última revisión	Equipo responsable
05/2008		D. Albero, M. Calvo

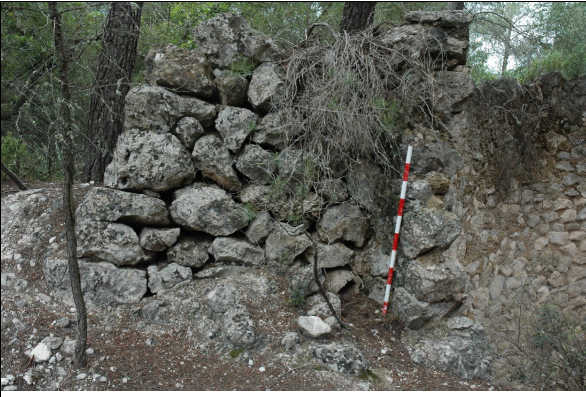
Descripción: Muro en la zona de la puerta y restos del antiguo muro de cierre.

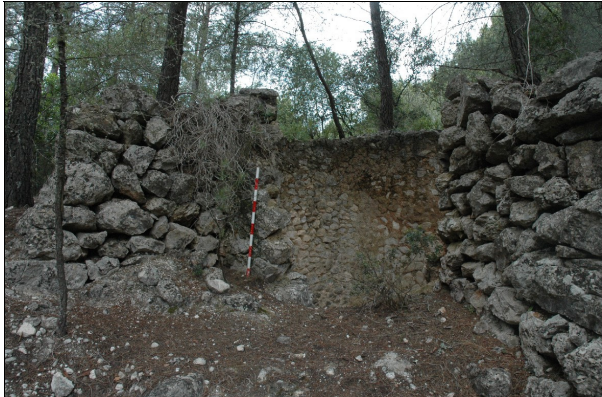
Descripción: Imagen del portal del horno

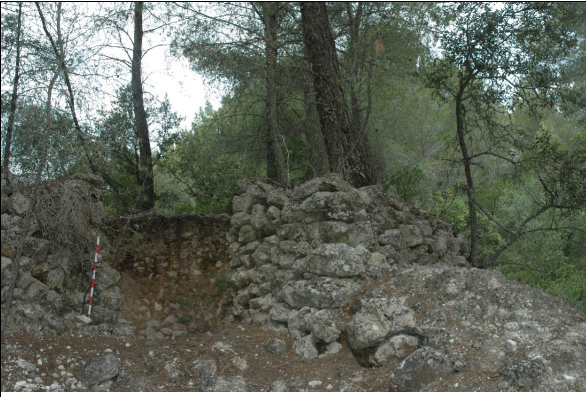
Descripción: Restos asociados al desmonte del horno.

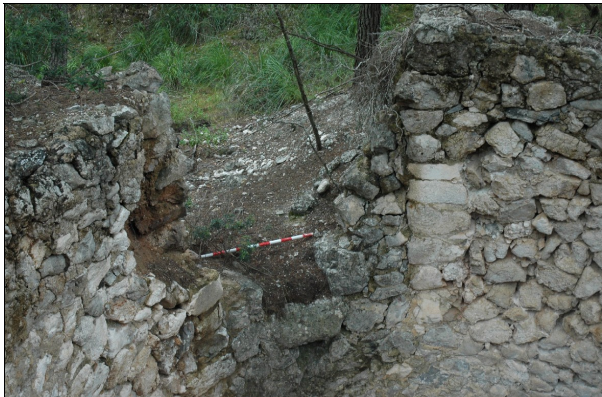
Descripción: Zona de la puerta, muro y olla desde el interior.
