1. Nombre e identificación del conjunto

Id Conjunto	Nombre del conjunto	Categoría/Subcategoría
198	Can Ros	Arquitectura civil/Almazara
nivel de protección	Autor	Nº Catalogos CIM
Integral		
Nº Catálogo PGOU	Uso actual	
198	Abandonado	
Unidades asociadas al conjunto	Elementos asociados a la unidad	
Relacionado con ficha 114		
Fecha de la catalogación	Fecha última revisión	Equipo responsable
	09/2008	C. Colom; M. Calvo

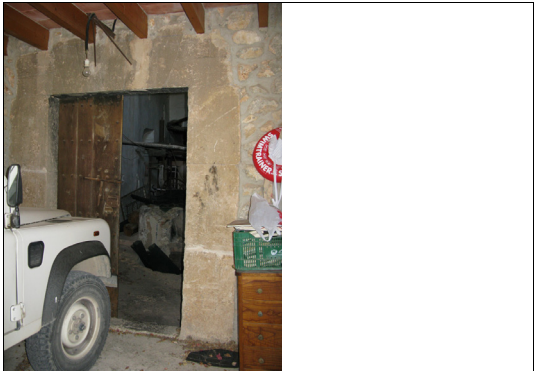
Descripción: Porche y puerta de acceso a la almazara. Este porche es un añadido posterior a la construcción original.

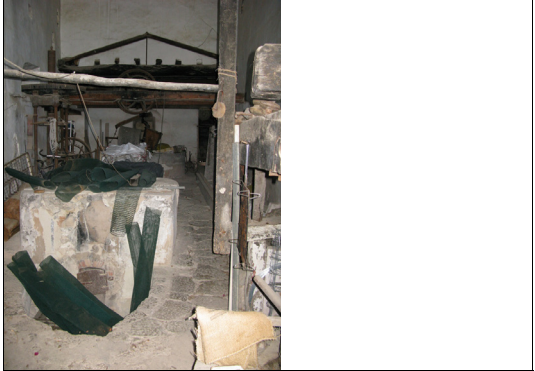
Descripción: Vista de la nave central con el hornal en primer plano. El exterior es de mampostería con una hoguera en la parte inferior. El interior está formado por un caldero de latón. El elemento está muy sucio. Al fondo se puede observar la viga que sostiene la maquinaria que acciona de manera mecánica el molino.

A pesar de conservar todos los elementos, la suciedad y el cúmulo de elementos foráneos hacen que peligre el estado de conservación de la unidad.

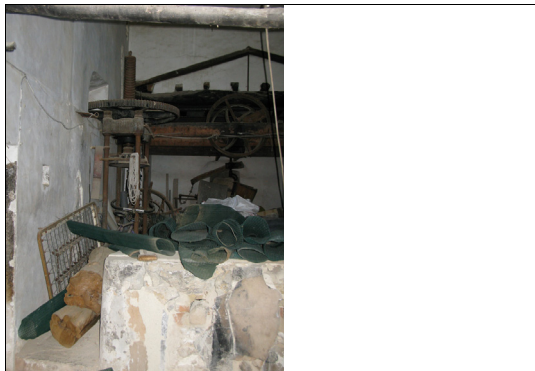
Descripción: Prensa mecánica que tiene también accionador manual.
