### 1. Nombre e identificación del conjunto

<b>Id Conjunto</b>	<b>Nombre del conjunto</b>	<b>Categoría/Subcategoría</b>
351	Molino de viento aguadero de Can Estarells	Etnográfico/Molino aguadero
<b>Nº Catálogo PGOU</b>	<b>Nº Carta Arqueológica</b>	<b>Uso actual</b>
351		Abandonado
<b>Unidades asociadas al conjunto</b>		<b>Elementos asociados a la unidad</b>
351-1: Molino de viento aguadero. 351-2: Estanque.		
<b>Fecha de la catalogación</b>	<b>Fecha última revisión</b>	<b>Equipo responsable</b>
10/07/2008		M. Calvo, D. Alberó, M. Calderón.

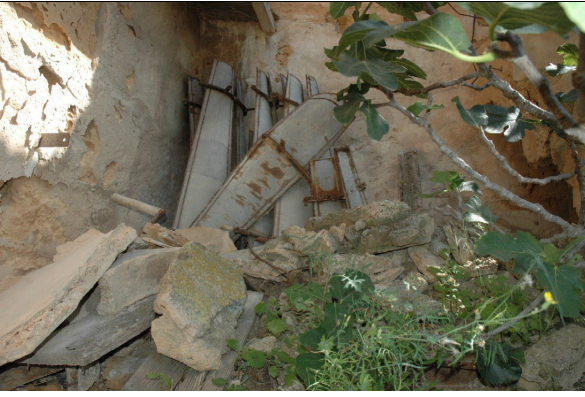
351-1: Vista del interior del Molino, completamente derruido, con las aspas apiladas.

Molino de viento de ramell de torre originariamente troncocónica, que recoge la fuerza del viento mediante aspas de hierro. Aparece completamente derruido, conservándose dos de las cuatro paredes de la torre, de planta cuadrada de 2,80 metros de lado. Los dos muros de la torre, cuya altura no se ha podido calcular, están realizados empleando la técnica de pedra en verd, en un paredado semipoligonal con junta recrecida, mediante bloques de arenisca ligeramente retocados, dispuestos de cara en las paredes, con unas dimensiones medias de 0,50 x 0,40 x 0,25 m, trabados con mortero de cemento mallorquín, cal y arena amarilla. La esquina Suroeste aparece reforzada con bloques de obra y hormigón armado, posterior a la construcción de la unidad. Se evidencian restos de un voladizo en la parte superior de la torre, realizado igualmente con bloques de arenisca. La torre está enlucada y presenta franjas de color gris, de unos 0,20 m de anchura, en las esquinas, enmarcando las paredes. La maquinaria está desmantelada: la rueda se encuentra apilada en el interior del estanque (351-2) adosado al molino y las aspas están en el interior del molino.

No se ha conservado la puerta de ingreso a la estructura.  
El interior del molino aparece derruido casi en su totalidad y completamente cubierto por la vegetación, aunque se conserva la configuración original en el primer piso, con escalera revestida de mortero de cemento, cal y arena amarilla.  
Se han conservado menos del 10% de evidencias de configuración y materiales constitutivos de la unidad 351-1.

Limpieza y mantenimiento de la vegetación, tanto del interior como del exterior del molino.  
 Limpieza de los escombros y basuras del interior del estanque.  
 Control de la creación de accesos.  
 Consolidación de las estructuras.  
 Restauración.

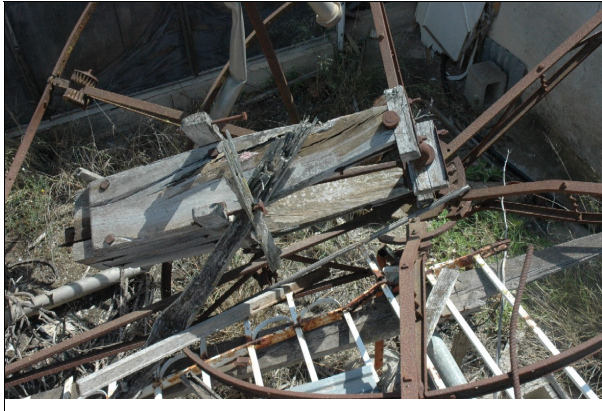
351-2: Vista del interior del estanque, con los gallineros al fondo y la maquinaria del molino apilada.

<b>Nombre de la unidad</b>	351-2: Estanque adosado.
<p>Estanque adosado al molino de viento aguadero en su lado Este, encargado de almacenar el agua obtenida por la fuerza del viento del molino. Presenta planta rectangular, de 7,90 m de longitud por 7,20 metros de anchura. Los muros de contención están realizados a base de pequeñas piedras con argamasa, revestidos con cemento fino. Se observan evidencias de que originariamente debían estar pintados de gris, aunque la pintura está muy degradada. Los muros alcanzan una altura exterior de 2,2 metros.</p> <p>El interior de la estructura, de 1,80 m de profundidad, aparece revestido con cemento fino y pintado de color gris, para impermeabilizar. No se pueden observar las características constructivas y tipológicas del lecho del estanque, al hallarse completamente cubiertas de escombros (entre los que se incluyen la rueda del molino y restos de materiales de construcción) y basuras. En la pared Este, a 1,60 m de altura, se localiza un pequeño desagüe de sección circular, de PVC.</p> <p>El estanque fue reutilizado como gallinero en un momento impreciso, cuando el molino fue abandonado y se perdió su función originaria. Para ello, se construyeron en el interior del depósito, adosadas a la pared Sur, una serie de estructuras de madera destinadas al resguardo de los animales, al tiempo que se acondicionaba una puerta de acceso en el extremo Este de la pared Sur del aljibe.</p> <p>Se han conservado entre un 10 y un 50% de evidencias de configuración y materiales constitutivos del estanque.</p>

Antrópicos: Creación de accesos.  
 Movimiento de tierras.  
 Remodelaciones.  
 Uso actual del estanque como basurero.

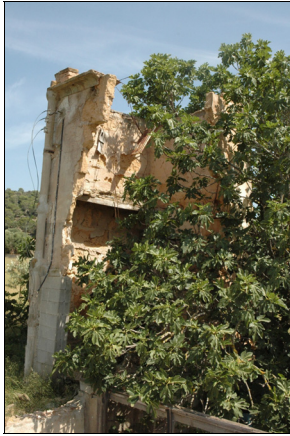
351-1: Vista general del Molino.
