| 1. Nombre e identificación del conjunto | | |
| Id Conjunto | Nombre del conjunto | Categoría/Subcategoría |
| 101 | Possessió de Son Martí | Arquitectura civil/Posesión |

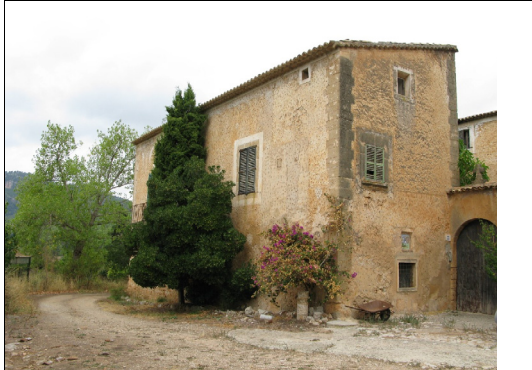
Descripción: Fachada principal formada por dos cuerpos con la puerta de acceso al patio, situada en el centro. La puerta con arco de medio punto no tiene jamba en el lateral izquierdo, ya que ha quedado inserido en el cuerpo anejo. En el remate de la puerta hay una cornisa y sobre esta una cruz de piedra. Ambos cuerpos tienen tres alturas con filas de vanos no alienados.

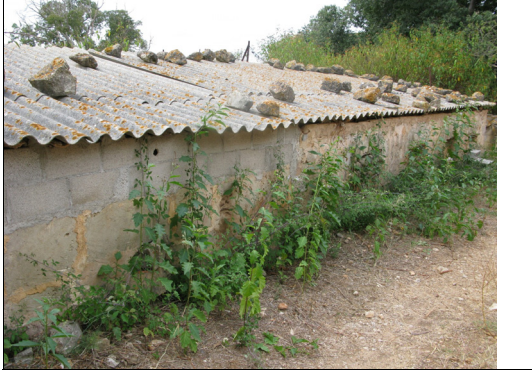
Descripción: Porqueriza de planta longitudinal con comederos situados a media altura. Los muros son de sillares de arenisca con una reparación realizada con bloques de hormigón. La cubierta de una vertiente con uralita.

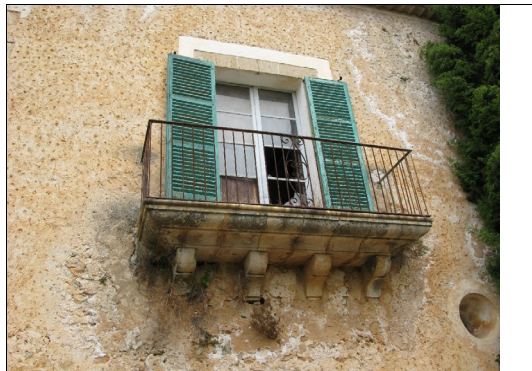
Descripción: la fachada principal no se puede ver completa ya que hay unas jardineras con vegetación adosadas en la parte inferior. En la planta baja hay un óculo que ilumina la capilla situada en el interior. En la planta noble dos ventanas, una en el extremo derecho y otra en el extremo izquierdo. Sobre el óculo se dispone un balcón de piedra que se sostiene sobre cuatro ménsulas. Hay desperfectos en el muro causados por las humedades, sales y vegetación.

Reparación de las cubiertas
Reparación de las grietas y otros desperfectos de los muros
Reparación de los vanos y balcones
Recuperación de la decoración de los muros
Reparación de los desperfectos de las diferentes unidades
Eliminación parcial de la vegetación del patio y de los muros
Recuperación de los jardines
