**1. Nombre e identificación del conjunto**

<b>Id Conjunto</b> 124	<b>Nombre del conjunto</b> Apartamentos Europalma	<b>Categoría/Subcategoría</b> Arquitectura civil/Residencial
<b>nivel de protección</b> Estructural	<b>Autor</b> Martorell; Bohigas; Mackay	<b>Nº Catálogos CIM</b>
<b>Nº Catálogo PGOU</b> 124	<b>Uso actual</b> Residencial	
<b>Unidades asociadas al conjunto</b>	<b>Elementos asociados a la unidad</b>	
<b>Fecha de la catalogación</b>	<b>Fecha última revisión</b> 09/2008	<b>Equipo responsable</b> C. Colom; M. Calvo

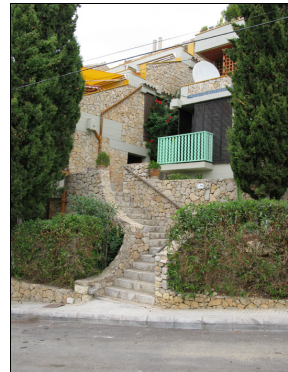
Descripción: Escalera situada entre dos bloques de pisos. Los muros que rodean la escalera tienen un vano en el primer tramo.

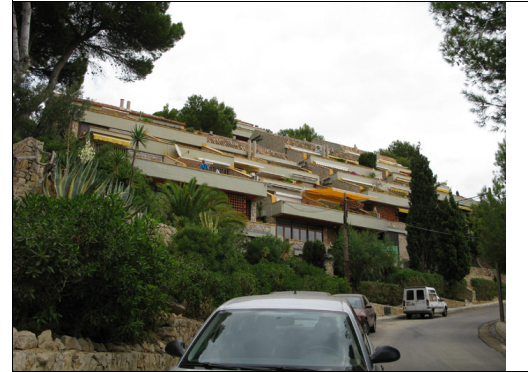
Descripción: Vista general del conjunto de viviendas. La zona frontal tiene unas jardineras realizadas con muro de piedra que dan intimidad a las plantas bajas. Los edificios se adaptan a la pendiente y a la curvatura de la calle.

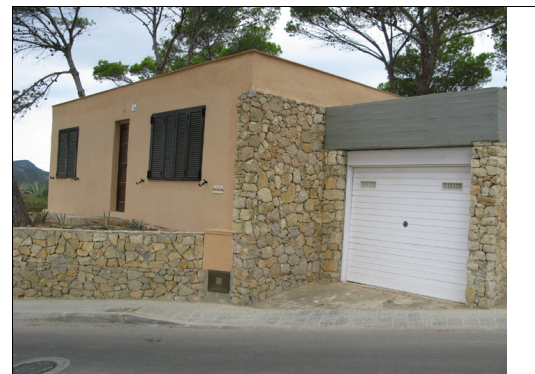
Descripción: Zona inferior destinada a portería y garaje de los propietarios. Los muros son de mampostería y la cubierta es plana. Los garajes están colocados de manera escalonada adaptándose a la curvatura de la calle. Se puede observar el pinar de la parte posterior.

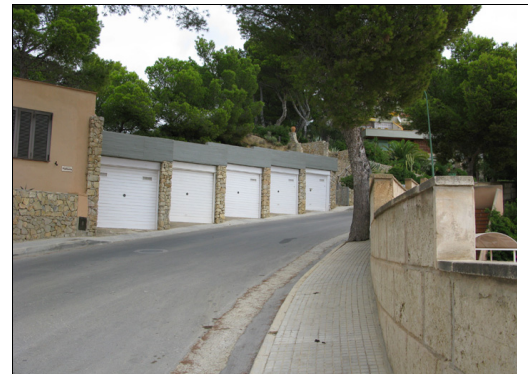
Descripción: Zona inferior destinada a portería y garaje de los propietarios. Los muros son de mampostería y la cubierta es plana. Los garajes están colocados de manera escalonada adaptándose a la curvatura de la calle. Se puede observar el pinar de la parte posterior.
