1. Nombre e identificación del conjunto

Id Conjunto	Nombre del conjunto	Categoría/Subcategoría
194	Almazara Ses Algorfes	Arquitectura civil/Almazara
nivel de proteccion	Autor	Nº Catalogos CIM
Integral		114
Nº Catálogo PGOU	Uso actual	
194	Abandonado	
Unidades asociadas al conjunto		Elementos asociados a la unidad
Relacionado con ficha 103		
Fecha de la catalogación	Fecha última revisión	Equipo responsable
	09/2008	C. Colom; M. Calvo

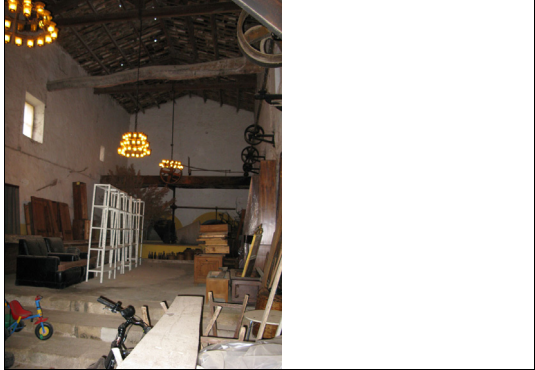
Descripción: Vista de la nave principal de la almazara. Tiene planta longitudinal y se salva el desnivel del terreno mediante tres escalones. La cubierta es de doble vertiente. Se han perdido algunas tejas que permiten la entrada de luz desde la cubierta. No se conservan todos los elementos de transformación. Si se conserva el molino de sangre, situado al final de la nave. Este molino está mecanizado

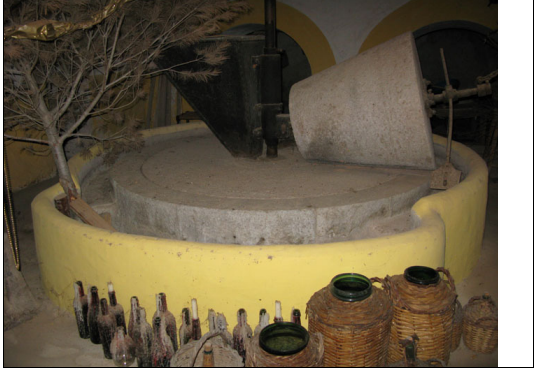
Descripción: Vista de la nave principal de la almazara. Tiene planta longitudinal y se salva el desnivel del terreno mediante tres escalones. La cubierta es de doble vertiente. Se han perdido algunas tejas que permiten la entrada de luz desde la cubierta. No se conservan todos los elementos de transformación. Si se conserva el molino de sangre, situado al final de la nave. Este molino está mecanizado

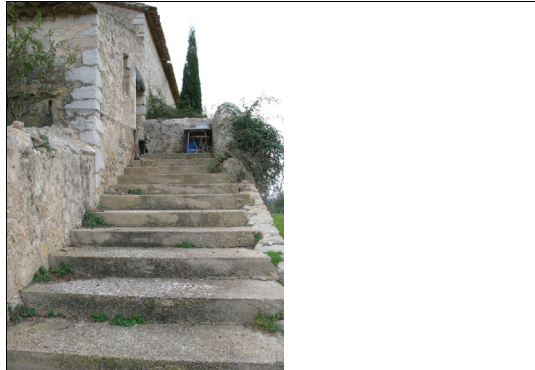
Descripción: En el exterior hay una puerta situada en la primera planta y a la que se accede mediante escalera lateral, que servía para introducir la aceituna desde el exterior. En la parte posterior una gran alberca que suministraba el agua a la almazara.

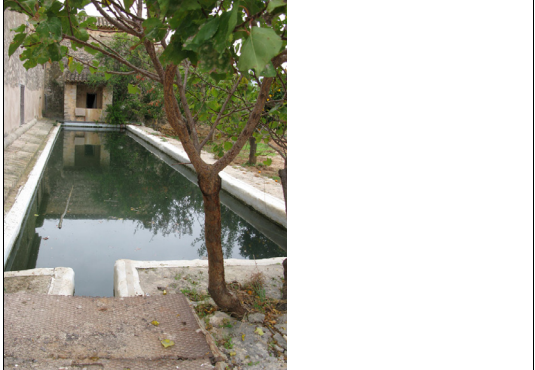
Descripción: En el exterior hay una puerta situada en la primera planta y a la que se accede mediante escalera lateral, que servía para introducir la aceituna desde el exterior. En la parte posterior una gran alberca que suministraba el agua a la almazara.
