**1. Nombre e identificación del conjunto**

<b>Id Conjunto</b>	<b>Nombre del conjunto</b>	<b>Categoría/Subcategoría</b>
147	Conjunt de Calers Portals Nous	Etnológico/Horono de cal
<b>Nº Catálogo PGOU</b>	<b>Nº Carta Arqueológica</b>	<b>Uso actual</b>
147		Abandonado
<b>Unidades asociadas al conjunto</b>	<b>Elementos asociados a la unidad</b>	
147.1 Horno de cal 147.2 Barraca de calero.		
<b>Fecha de la catalogación</b>	<b>Fecha última revisión</b>	<b>Equipo responsable</b>
	05/2008	D. Alberó; M. Calvo

147.1 Horno de cal

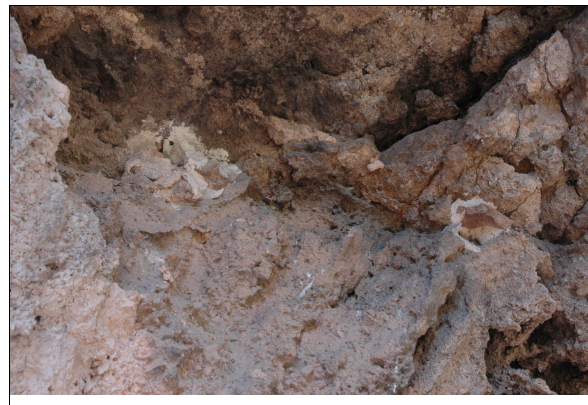
Descripción: Restos de vigas trabadas en la roca con mortero.

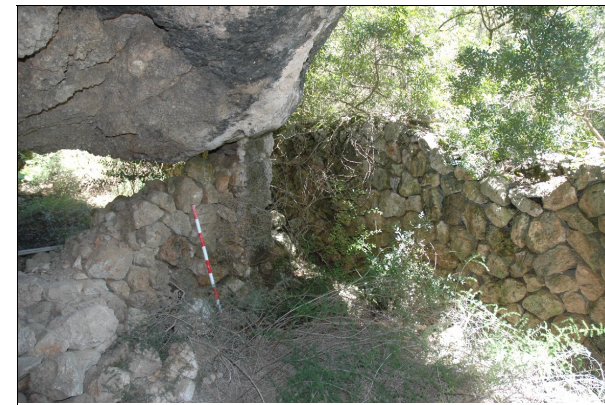
Muro de separación entre ámbito 1 y 2, acceso delimitado por columna que sustenta la roca y el muro perimetral.

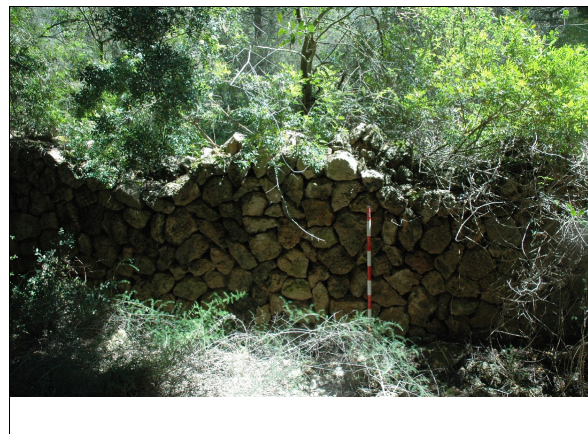
Descripción: Muro perimetral.

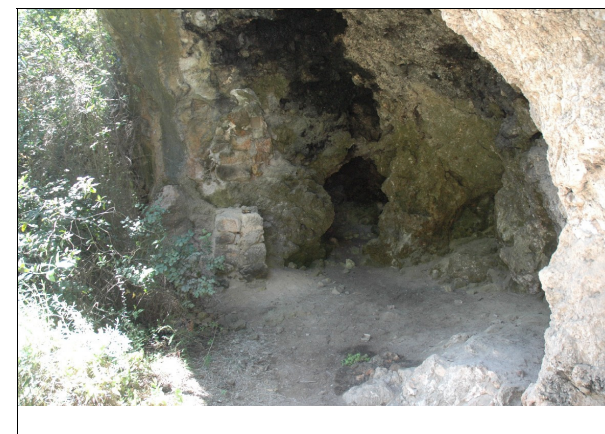
Descripción: Ámbito 3 y murete.
