**1. Nombre e identificación del conjunto**

<b>Id Conjunto</b> 114	<b>Nombre del conjunto</b> Can Ros. Asociado a ficha 198 Almazara y a ficha 417 reloj de sol	<b>Categoría/Subcategoría</b> Arquitectura civil/Residencial
<b>nivel de proteccion</b> Estructural	<b>Autor</b>	<b>Nº Catalogos CIM</b> 118 (Catálogos de Almazaras)
<b>Nº Catálogo PGOU</b> 114.	<b>Uso actual</b> Residencial	
<b>Unidades asociadas al conjunto</b> Cocina; Aljibe; Pociлга; Lavandería; Almazara		<b>Elementos asociados a la unidad</b>
<b>Fecha de la catalogación</b>	<b>Fecha última revisión</b> 08/2008	<b>Equipo responsable</b> C. Colom; M. Calvo

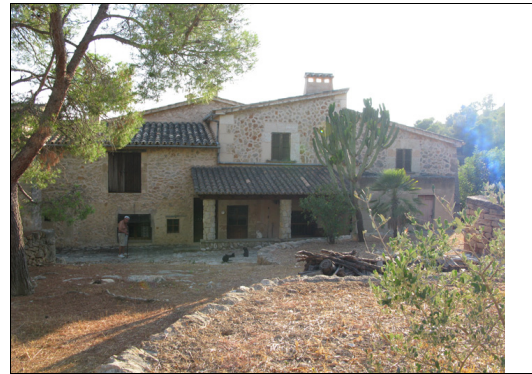
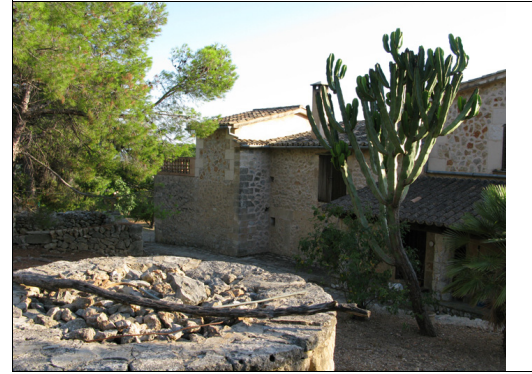
Descripción: Vistas de la fachada lateral formada por varios cuerpos de diferente altura y que corresponden a una terraza, un almacén y la cocina con porche. Las cubiertas son inclinadas, de una vertiente con teja árabe aunque con diferente orientación.

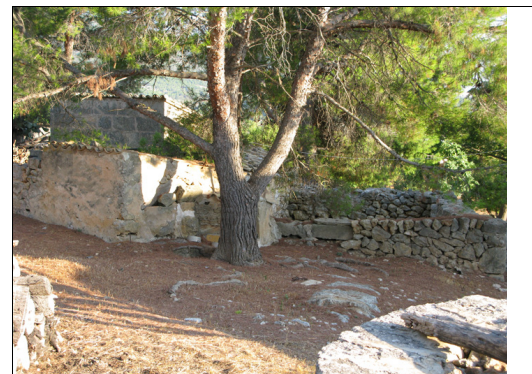
Descripción: Vista desde la parte posterior, se puede ver el porche situado en un extremo y el recinto abierto en el otro. Ambos muros son de mampostería, y se adaptan a la pendiente del terreno.

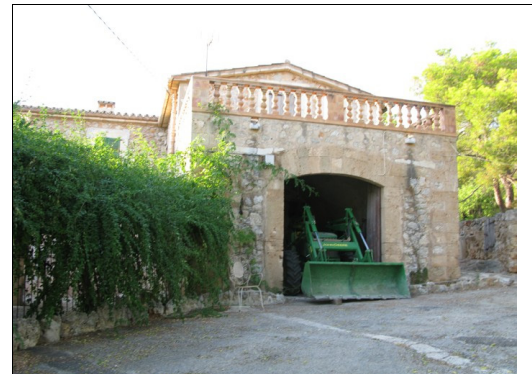
Descripción: Cuerpo adosado a la vivienda principal de una altura con una puerta de dos hojas formada por un arco escarzano que sirve de garaje. Está cubierta por una terraza, rodeada por una balaustrada de piedra.
