1. Nombre e identificación del conjunto

Id Conjunto 350	Nombre del conjunto Molino de viento aguadero de Can Sastre	Categoría/Subcategoría Etnológico/Molino aguadero
Nº Catálogo PGOU 350	Nº Carta Arqueológica 	Uso actual Abandonado
Unidades asociadas al conjunto 350-1: Molino de viento aguadero de Can Sastre.		Elementos asociados a la unidad
Fecha de la catalogación 10/07/2008	Fecha última revisión 	Equipo responsable M. Calvo, D. Albero, M. Calderón.

350-1: Molino de viento aguadero de Can Sastre.

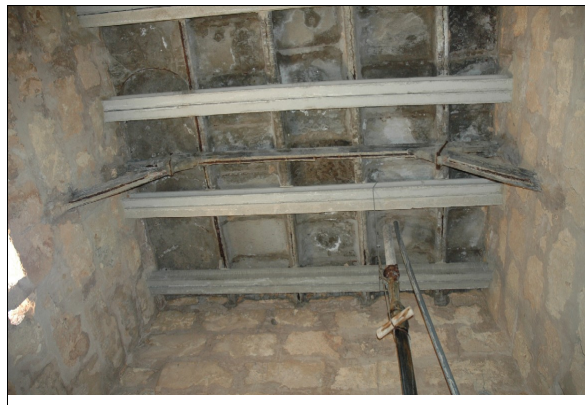
Descripción 350-1: Detalle del engigado interior.

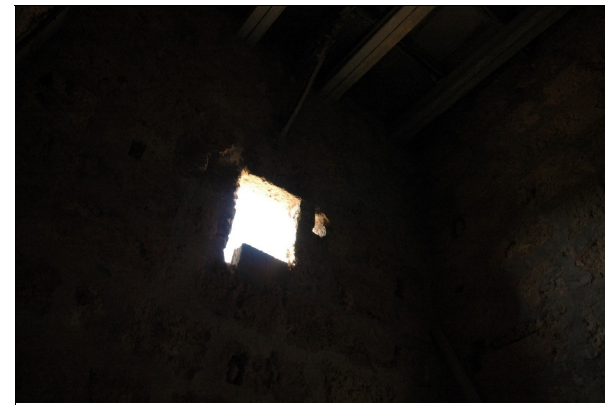
Descripción 350-1: Pequeña ventana en la pared Sur del segundo piso, actualmente derruido.

En la pared Sur hay una pequeña ventana rectangular, cuyas dimensiones no se han podido calcular debido a que se encuentra a gran altura. El vano está formado por un jambalaje y dintel de varias piezas de arenisca.

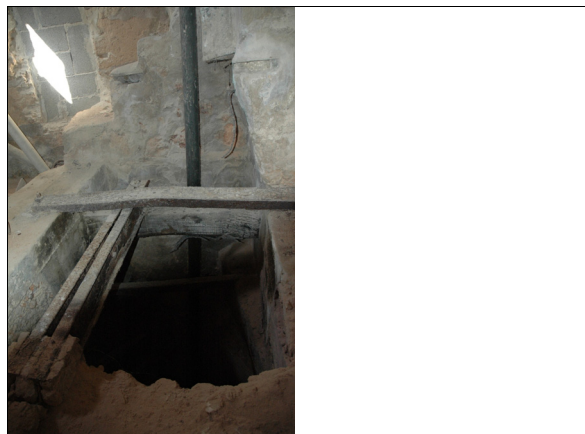
Descripción 350-1: Detalle del pozo del interior del molino.

El interior del molino tiene planta cuadrada, de 4,20 m de lado. En el centro de la estancia se encuentra el pozo del que se extraía el agua subterránea, gracias a la fuerza del viento. Es un pozo con clot y cintell de planta cuadrada, que aparece completamente revestido de mortero, tanto en el exterior como en el interior. Está muy deteriorado. La mayor parte de la maquinaria de extracción del agua ha sido desmantelada.

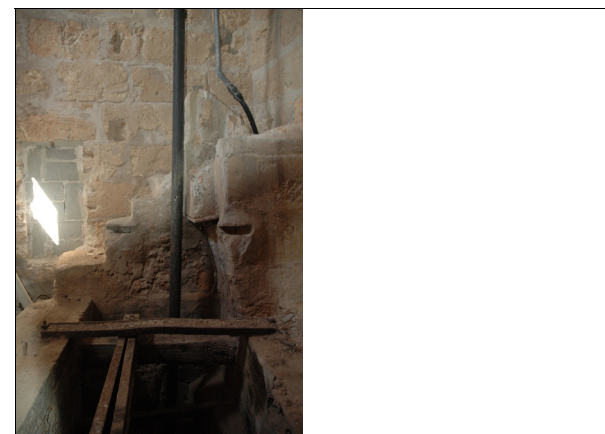
Descripción 350-1: Interior del molino, con pozo y escalera de acceso.

En la pared interior Este del molino se localiza una escalera, que posiblemente daba acceso a un segundo piso, actualmente desaparecido. Está formada por cuatro escalones, compuestos por bloques de arenisca ligeramente retocados y trabados con mortero de cemento, cal y arena amarilla.
