Descripció Area marjada

Calvià

Descripció
Marjada d'interès preferent

Topònim
Es Tancat

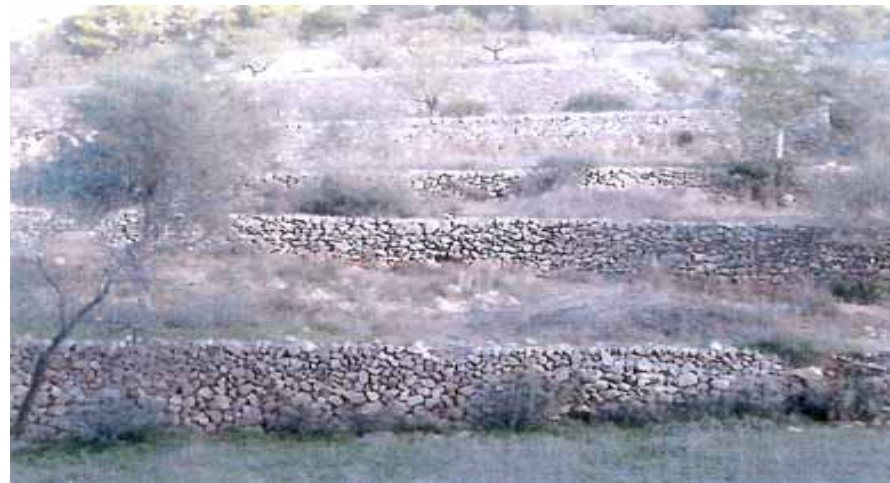
Disposicions	Paral·lela contínua i paral·lela no geomètrica	Amplària de la marjada	>i< 5m
Traçat dels marges	rectilini	Alçària del marge	>i<2m
Litologia del paredat	Calcària	Tipus de paredat	poc adobat
Tipus coronament	Rasant i filada de dalt	Altres elements constructius	Braó, capginya i ressalt
Accés entre marjades	Rampa lateral i frontal	Construccions associades	Barraca
Sistemes aprofit aigua			
Sistemes regulació esorrentia	Parats		
Singularitats			
Estat conservació	Dolent amb bombements

Conjunt marjat al voltants d'un tàlveg amb marjades i parats que anul·len el torrent. Les marjades segueixen una disposició paral·lela contínua però també geomètrica no paral·lela als parats del tàlveg. El paredat està poc adobat i té el coronament en rasant i a vegades en filada de dalt; per pujar s'utilitzen rampes laterals i frontals.

Els altres elements com el braó, la capginya o el ressalt hi són presents puntualment. Dins aquest sector hi ha una barraca amb una cisterna associada.

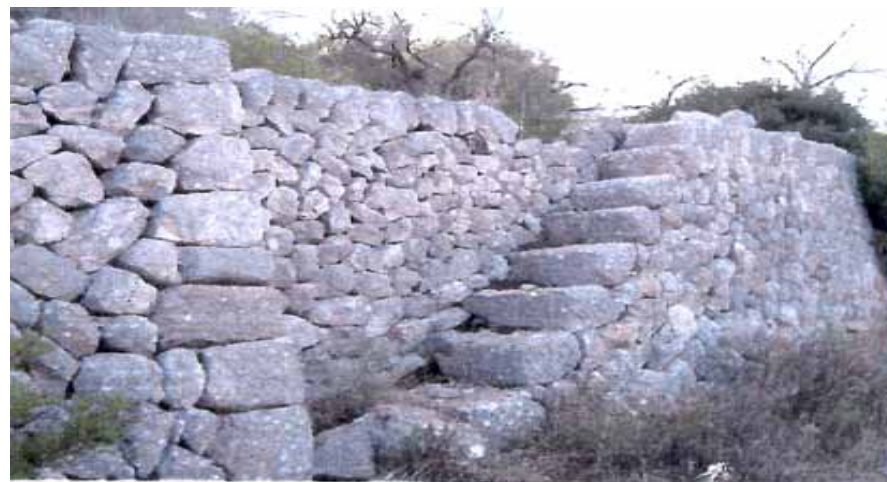
Topònim
Serral des Moro

Disposicions	Paral.lela continua, paral.lela concèntrica i geomètrica no paral.lela	Amplària de la marjada	>5m
Traçat dels marges	Rectilini i curvilini	Alçària del marge	>i<2m
Litologia del paredat	Conglomerat	Tipus de paredat	Molt adobat i adobat
Tipus coronament	Filada de dalt	Altres elements constructius	Braó i capginya
Accés entre marjades	Escla lateral integrda, rampa terreny, rampa lateral	Construccions associades	
Sistemes aprofit aigua			
Sistemes regulació esorrentia			
Singularitats	La pedrera d'on treien les pedres esta dins el sector		
Estat conservació	Bo, esbaldrecs i bombements als marges superiors

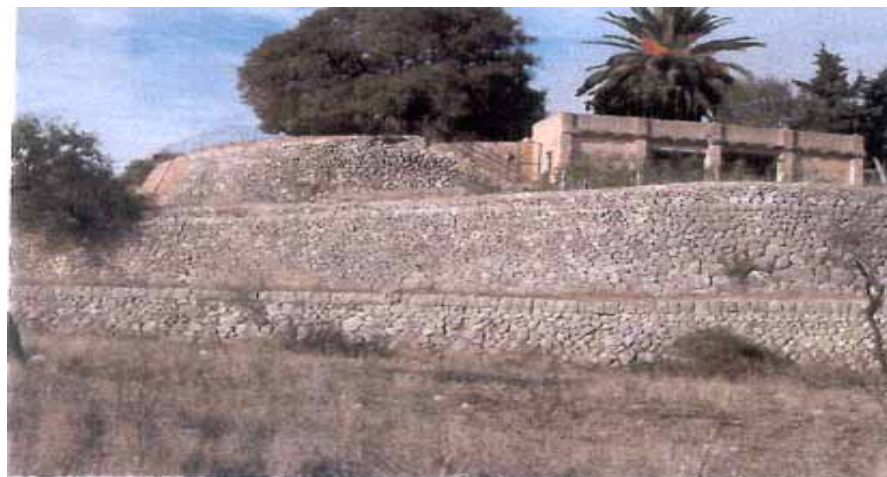
Topònim
Son Roig Vell

Disposicions	Paral·lela concèntrica i geomètrica no paral·lela	Amplària de la marjada	>5m
Traçat dels marges	Rectilini i curvilini	Alçària del marge	>2m
Litologia del paredat	Conglomerats i pedra arenosa	Tipus de paredat	Molt adobat i adobat
Tipus coronament	Filada de dalt i sobreelevat	Altres elements constructius	Braó, capginya i ressalt
Accés entre marjades	Rampa lateral, escala lateral integrada	Construccions associades	Era i porxo
Sistemes aprofitat aigua	pou i safareig		
Sistemes regulació esorrentia	Albellons		
Singularitats			
Estat conservació	Dolent amb esbaldrecs i bombaments

La possessió de Son Roig compta amb marjades d'una alt valor constructiu tan a les cases de Son Roig Vell com al turó conegut com serral des Moro i que en alguns casos presenten esbaldrecs i bombaments importants. A les cases trobem marges de disposició paral·lela continua i concèntrica de fins a 5 m d'alçària, amb el paredat entre poc adobat i molt adobat i el coronament en filada de dalt. A més es poden veure marges sobreelevats. Per bastir els marges s'utilitzaren pedres conglomerades de gran mida. Les rampes laterals i les escales laterals integrades constitueixen els sistemes per remuntar els marges. La majoria dels marges tenen braó i trobem també altres elements com cap-ginyes i ressalts.

Les marjades estan abandonades a la part alta, on l'estat de conservació és dolent a la part de dalt, amb nombrosos bombaments i esbaldrecs.
